# 縣定古蹟漁翁島稅關監視署細部規劃設計

## 期末修復細部規劃報告書（核定版）審查意見回覆表

# 目錄

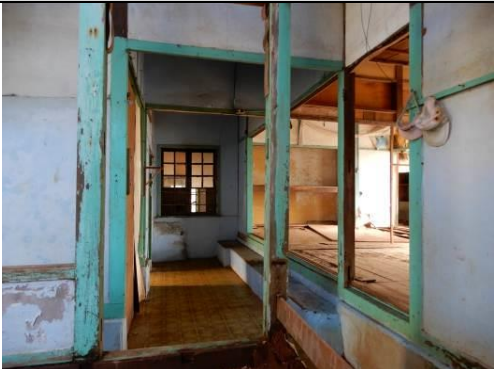
| 照片 | 層級 | 現況 | 修復方式 |
|---|---|---|---|
| | 一級 | 表面髒污 | 表面去漆、輕微劈裂處補土修復 |

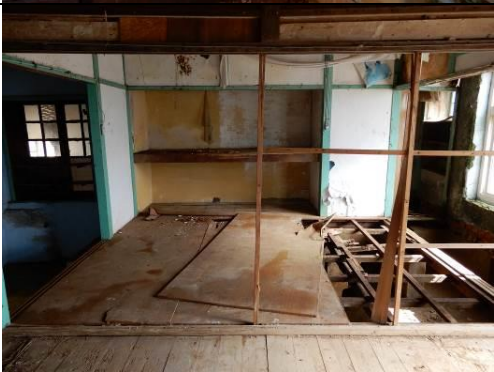
| 照片 | 層級 | 現況 | 修復方式 |
|---|---|---|---|
| | 二級 | 輕微劈裂、蟲卵附著 | 損毀部位環氧樹脂拌合木屑填實修補，較嚴重損毀部位以同材種木料填塞修補。 |

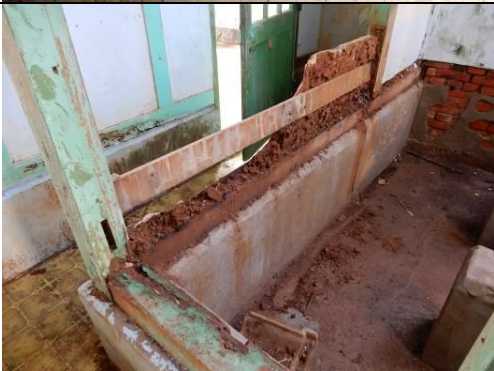
| 照片 | 層級 | 現況 | 修復方式 |
|---|---|---|---|
| | 三級 | 佚失、蟲蟻蛀蝕、受潮、嚴重劈裂 | 依原有尺寸、形式及搭接方式仿作，仿作材料為柳杉 |

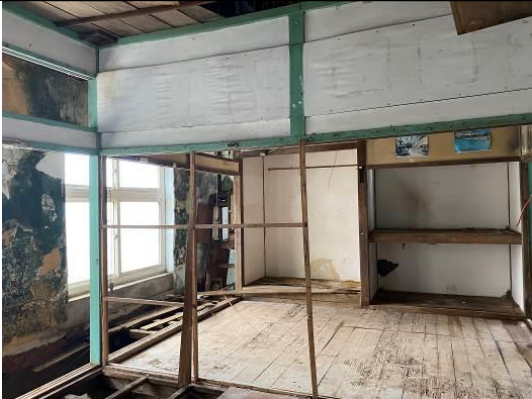
| 3 | | 床板表面腐朽 | 床板仿作鋪設榻榻米 |

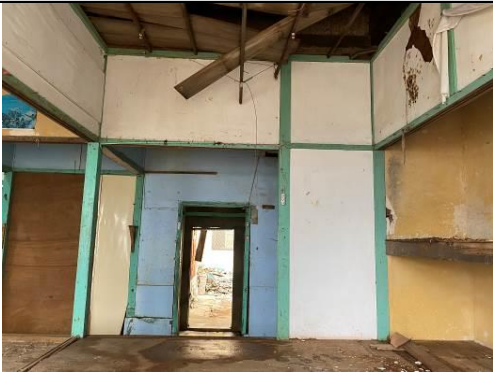
| 照片 | 層級 | 現況 | 修復方式 |
|---|---|---|---|
| | 一級 | 表面髒污 | 表面去漆、輕微劈裂處補土修復 |

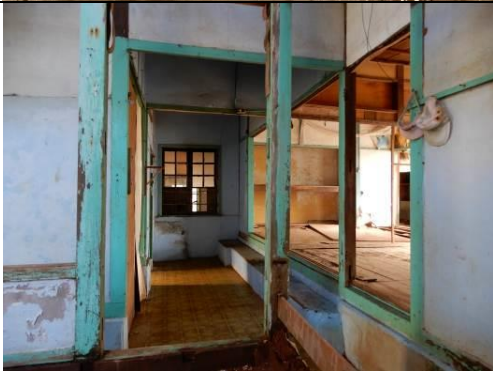
| 照片 | 層級 | 現況 | 修復方式 |
|---|---|---|---|
| | 二級 | 輕微劈裂、蟲卵附著 | 損毀部位環氧樹脂拌合木屑填實修補，較嚴重損毀部位以同材種木料填塞修補。 |

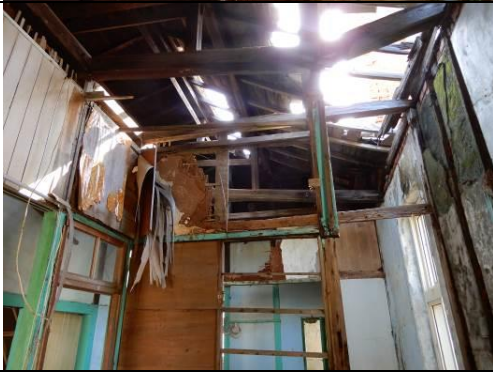
| 照片 | 層級 | 現況 | 修復方式 |
|---|---|---|---|
| | 三級 | 佚失、蟲蟻蛀蝕、嚴重劈裂 | 依原有尺寸、形式及搭接方式仿作，仿作材料為美檜。 |

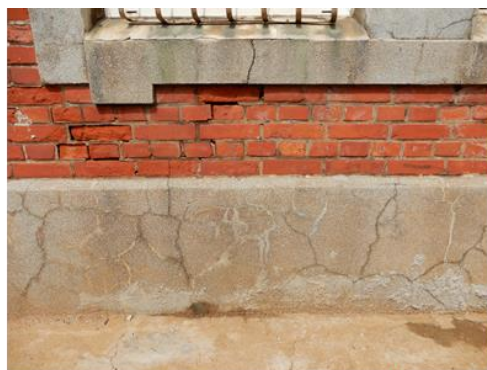
洗石子基牆粉刷層龜裂

| 損壞現況 | 修復方式 |
|---|---|
| 基牆洗石子表面龜裂 | 破損、龜裂處需稍作鑿除，洗石子面仿作修補。 |

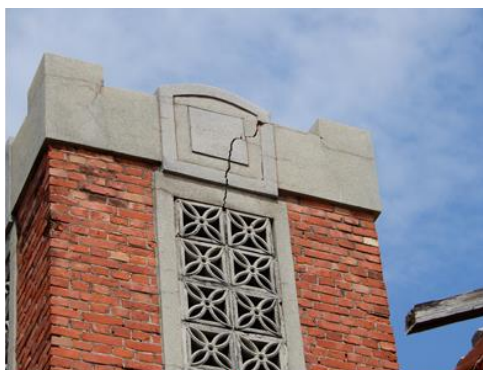
牆體裂縫

| 損壞現況 | 修復方式 |
|---|---|
| 紅磚牆面裂縫 | 牆面目視崩落或裂縫處須敲除後紅磚仿作抽換，磚縫以防水砂漿填縫劑修復。 |

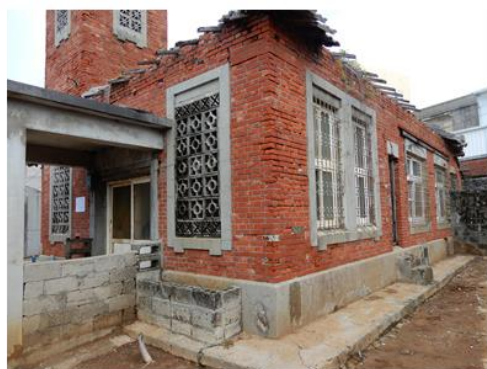
紅磚剝落

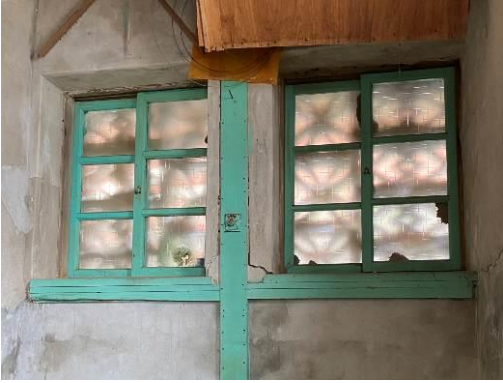
| 編號 | 立面圖 | | 現況損壞 | 修復方式 |
|---|---|---|---|---|
| W4-1 | | 尺寸( 寬*高 ) | 72*84 | |

| 編號 | 立面圖 | | 現況損壞 | 修復方式 |
|---|---|---|---|---|
| | | 門/窗框 | 表面劣化 | 去漆整修 |
| | | 門/窗扇 | 表面劣化 | 去漆整修 |

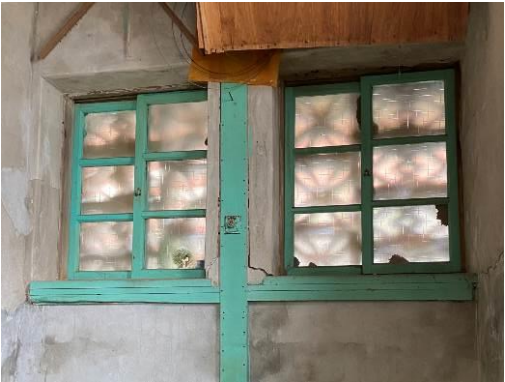
| 編號 | 立面圖 | | 現況損壞 | 修復方式 |
|---|---|---|---|---|
| W4-2 | | 尺寸( 寬*高 ) | 72*84 | |

| 編號 | 立面圖 | | 現況損壞 | 修復方式 |
|---|---|---|---|---|
| | | 門/窗框 | 表面劣化 | 去漆整修 |
| | | 門/窗扇 | 表面劣化 | 去漆整修 |

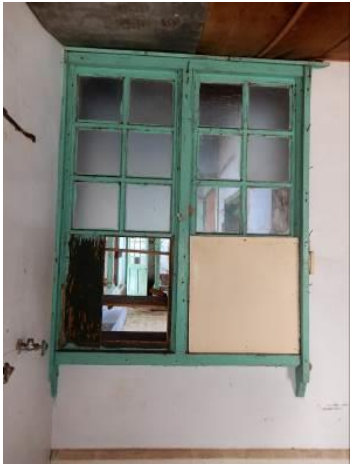
| 編號 | 立面圖 | | 現況損壞 | 修復方式 |
|---|---|---|---|---|
| W5 | | 尺寸( 寬*高 ) | 186*179 | |

| 編號 | 立面圖 | | 現況損壞 | 修復方式 |
|---|---|---|---|---|
| | | 門/窗框 | 表面劣化 | 去漆整修 |
| | | 門/窗扇 | 部分佚失 | 去漆整修、<br>部分仿作 |

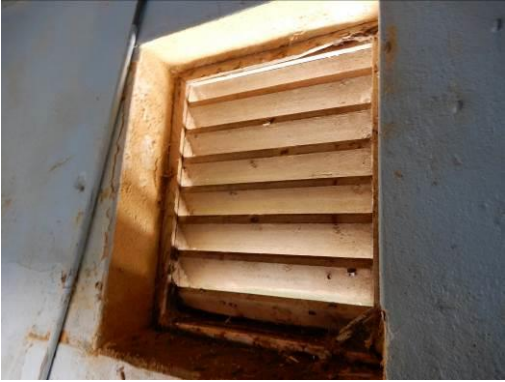
| 編號 | 立面圖 | | 現況損壞 | 修復方式 |
|---|---|---|---|---|
| W7-1 | | 尺寸( 寬*高 ) | 42*53 | |

| 編號 | 立面圖 | | 現況損壞 | 修復方式 |
|---|---|---|---|---|
| | | 門/窗框 | 表面劣化 | 整修 |
| | | 門/窗扇 | 表面劣化 | 整修 |

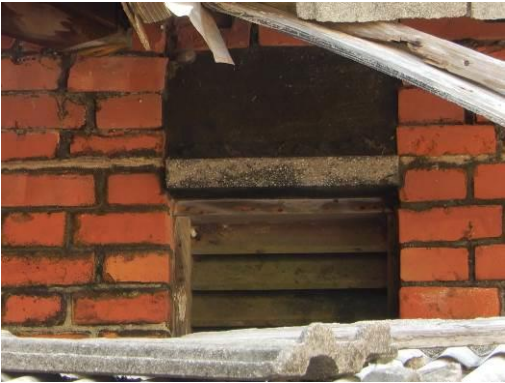
| 編號 | 立面圖 | | 現況損壞 | 修復方式 |
|---|---|---|---|---|
| W7-2 | | 尺寸( 寬*高 ) | 42*53 | |

| 編號 | 立面圖 | | 現況損壞 | 修復方式 |
|---|---|---|---|---|
| | | 門/窗框 | 表面劣化 | 整修 |
| | | 門/窗扇 | 表面劣化 | 整修 |

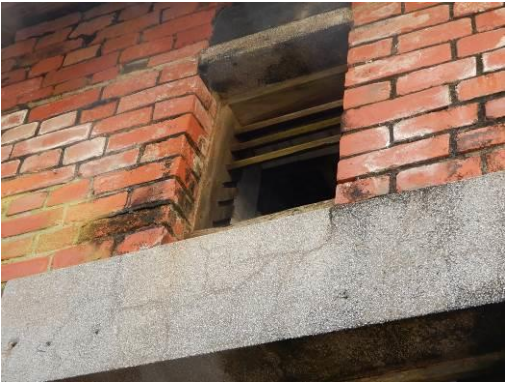
| 編號 | 立面圖 | | 現況損壞 | 修復方式 |
|---|---|---|---|---|
| W7-3 | | 尺寸( 寬*高 ) | 42*53 | |

| 編號 | 立面圖 | | 現況損壞 | 修復方式 |
|---|---|---|---|---|
| | | 門/窗框 | 表面劣化 | 整修 |
| | | 門/窗扇 | 構件佚失 | 仿作 |

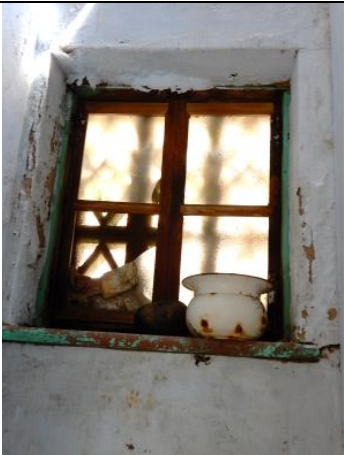
| 編號 | 立面圖 | | 現況損壞 | 修復方式 |
|---|---|---|---|---|
| W8-2 | | 尺寸( 寬*高 ) | 92.5*134 | |

| 編號 | 立面圖 | | 現況損壞 | 修復方式 |
|---|---|---|---|---|
| | | 門/窗框 | 表面劣化 | 去漆整修 |
| | | 門/窗扇 | 表面劣化 | 去漆整修 |
| | | 玻璃 | 部分破損 | 部分仿作 |
