澎湖縣政府
澎湖縣立鳥嶼國民中學 廚房
校舍耐震能力詳細評估工作

定稿報告書

澎湖縣立鳥嶼國民中學 廚房

耐震詳細評估彙整表

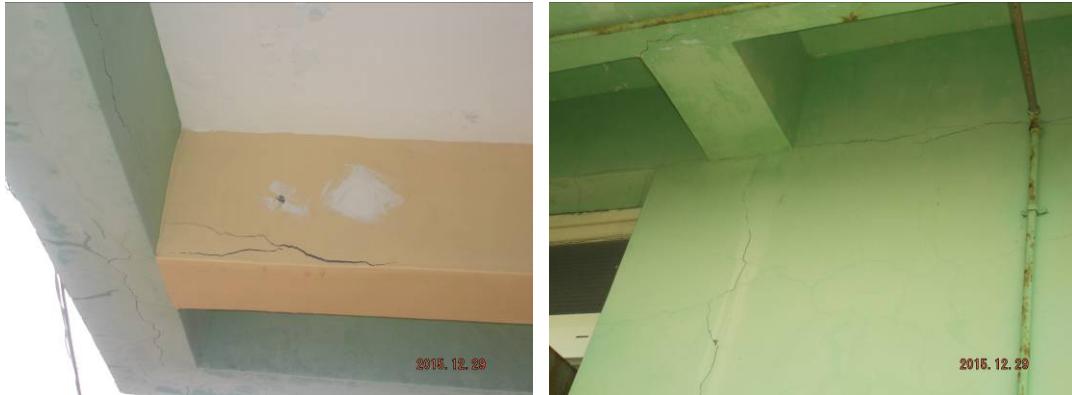
廚房經目視檢查結果，建築物之柱有混凝土剝落狀況。現況損壞調查照片及損壞位置，詳附件七。參考校方說明，本標的物業經多次修繕，裂縫仍持續發生。

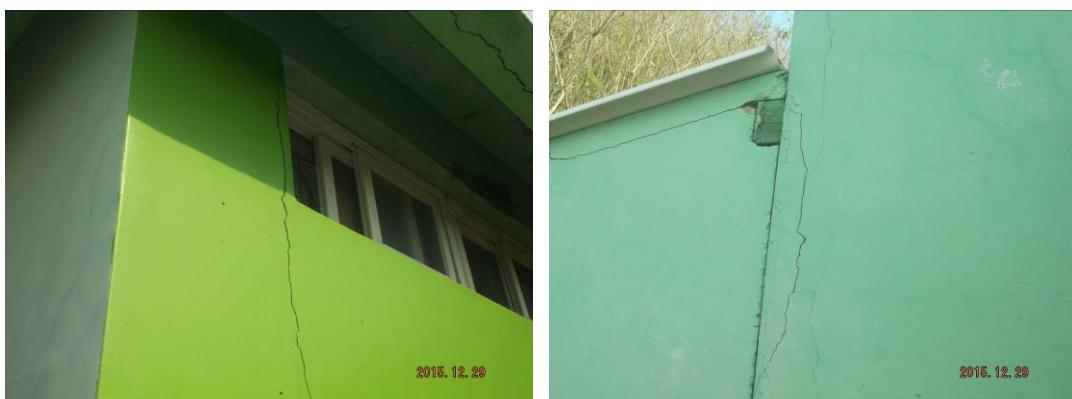
標的建築物之結構構件經詳細現場調查後，主結構 8 根柱中有 5 根柱有結構性裂損，其中 4 根柱可判斷為中度損傷，另 1 根柱屬輕度損傷，柱構件受損比例約為 62.5%。另樓版及樑均有多處沿鋼筋走向之裂縫。

本案混凝土中氯離子含量較高，現況亦有因鋼筋鏽蝕所造成之裂縫。分析時，乃將鋼筋號數降 1 號。

- (1). 裂縫寬度大於 0.3mm 以上者之梁、柱、剪力牆等結構性構材修復，以壓力灌注法灌入環氧樹脂(Epoxy)填補裂縫修復後，再以環氧樹脂砂漿填補受損

剝落部份。

- (2). 裂縫寬度小於 0.3mm 以下者之梁、柱、牆等修復方式，可採用重新補土後粉刷處理。
- (3). 地坪之修復：受損嚴重部份可敲除依原飾面材料重做；受損輕微者，可採用局部整修方式處理。
- (4). 牆之修復：受損嚴重部份應敲除重做；受損輕微者，可採用局部整修方式處理。
- (5). 外牆滲水之修復：找出滲水位置，先依上述第(一)項及第(二)項原則將其裂縫修補後，再行施作建物外牆之防水處理，惟外牆滲水之修復施工需由外部搭設鷹架為宜。
- (6). 牆及平頂滲水之修復：找出滲水位置，再依上述第(一)項及第(二)項原則處理。
- (7). 牆、柱或地坪磁磚剝落之修復：敲除尚未剝落磁磚(若有必要時)之表面層再以原飾面之材料修復之。
- (8). 門、窗受損嚴重部份，無法予以修復者，建議敲除重做；受損輕微者，可採用局部修理方式處理。
- (9). 主建物與土壤接合介面分離處建議採灌漿方式予以填實。
- (10). 部分裂縫寬度大於 0.3mm 以上之磚牆修復，建議以壓力灌注法灌入超細粒無收縮水泥(micro-cementation non-shrinkage grout))填補裂縫修復後，重新補土後粉刷處理或貼磁磚(依其恢復原現況為處理原則)。
- (11). 補強施工建議委由專業廠商辦理，結構補強設計及監造建議委由專業技師辦理。

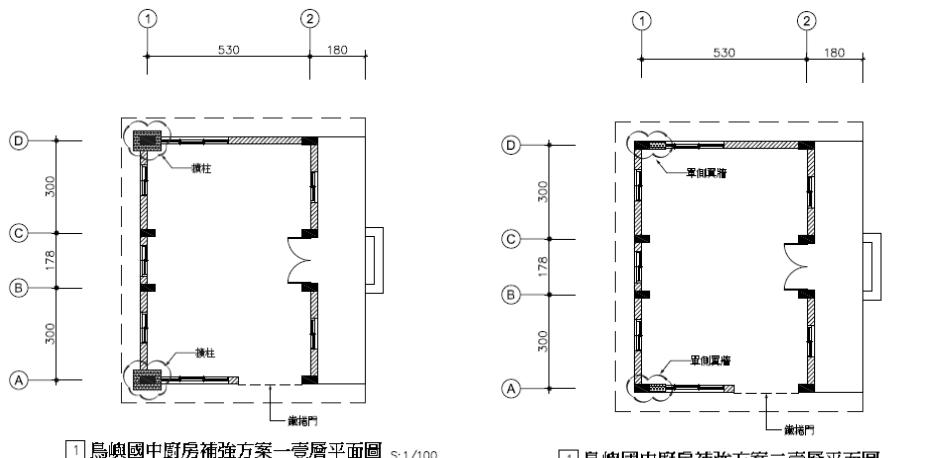
經現地勘察後，確認本棟「廚房」為同期興建，現況有部份柱、梁及版構件有因鋼筋鏽蝕膨脹之破壞。建議未來若進行補強時，除補強構件外，應將開裂之梁、柱、版進行除鏽，以提昇校舍之耐久性。

對於未來補強施作工法及位置，依現況耐震能力分析結果，本事務所建議可採

(1)擴柱補強；(2)單側翼牆補強，補強位置如下：
