澎湖縣政府
澎湖縣立烏嶼國民中學 辦公室
校舍耐震能力詳細評估工作

定稿報告書

澎湖縣立烏嶼國民中學 辦公室

耐震詳細評估彙整表

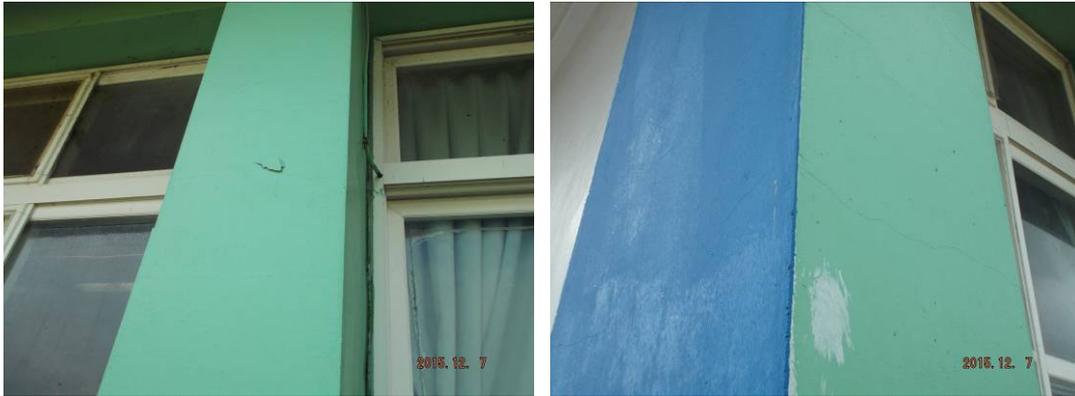
辦公室經目視檢查結果，建築物之柱有混凝土剝落狀況。現況損壞調查照片詳附件七。參考校方說明，本標的物業經多次修繕，裂縫仍持續發生。

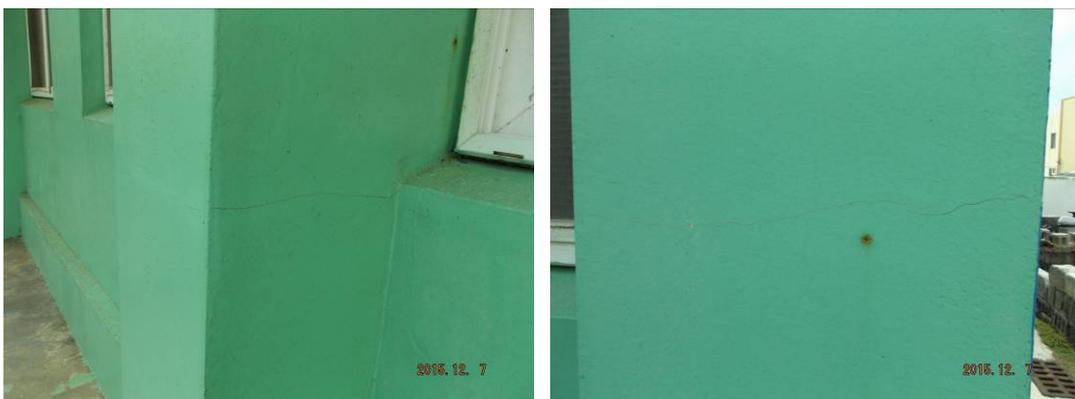
標的建築物之結構構件經詳細現場調查後，主結構 12 根柱中有 6 根柱有結構性裂損，其中 1 根柱可判斷為中度損傷，其餘屬輕度損傷。柱構件受損比例約為 50%。另樓版及樑均有多處沿鋼筋走向之裂縫。

本案混凝土中氯離子含量較高，現況亦有因鋼筋鏽蝕所造成之裂縫。分析時，乃將鋼筋號數降 1 號。
