# 0206地震台南維冠金龍大樓 倒塌搶救經驗分享

## 二、維冠金龍大樓倒塌情形

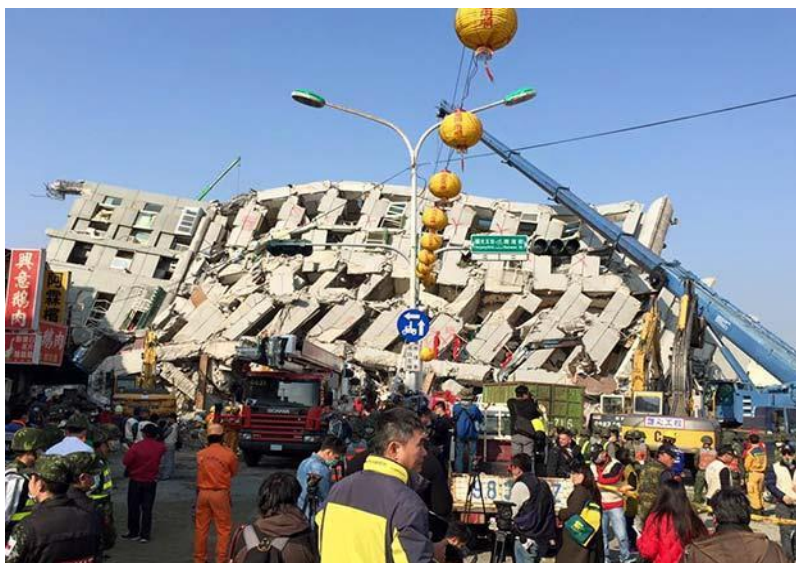
倒塌後--維冠金龍大樓南側

受到0206地震影響，維冠金龍大樓無法承受地震所引發的地表加速度而倒塌，整體建築體由東向西倒塌而橫躺在永大路上，由維冠金龍大樓倒塌後的現況可發現H棟建物橫躺在A棟建物之上，I棟建物也壓在G棟建物之上，經由H棟與I棟的擠壓造成A棟與G棟兩棟16層建物完全的變形，大幅度的增加搜救的難度。

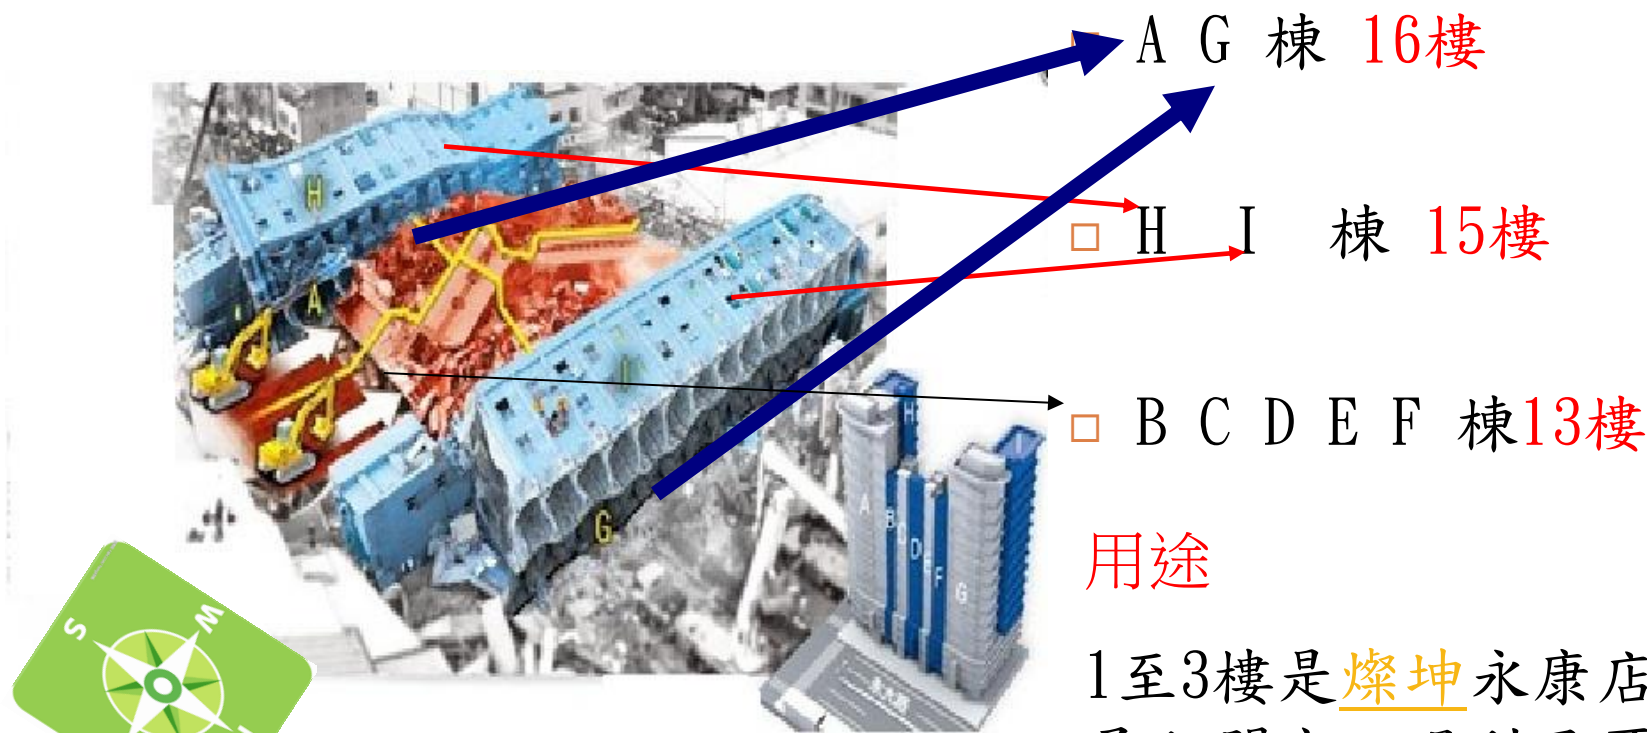
# 維冠大樓搜救示意圖

倒塌方向(西往東)

H棟往A棟倒塌

I棟往G棟倒塌

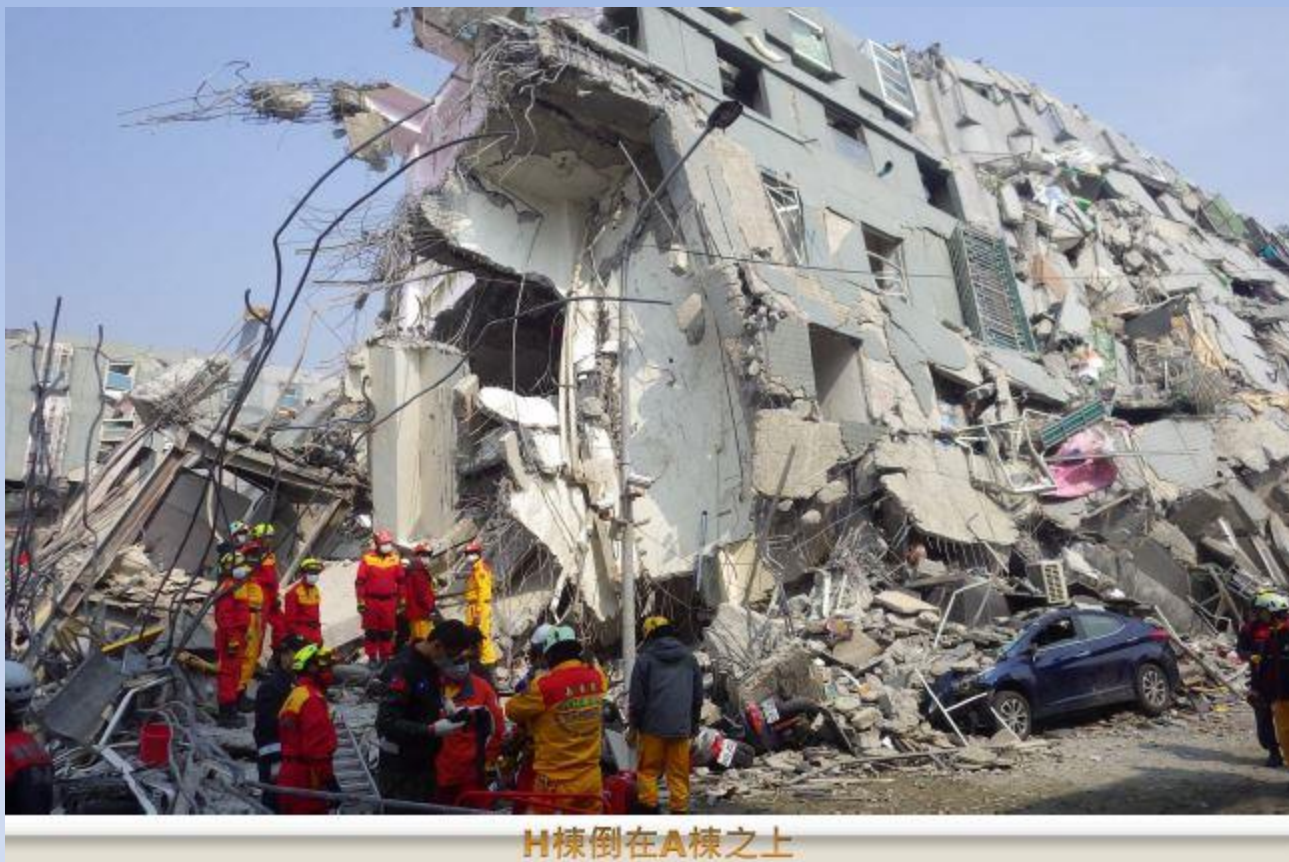
由倒塌建物基部觀察，為何1-4樓消失。思考了解後可否提供搶救有效資訊。

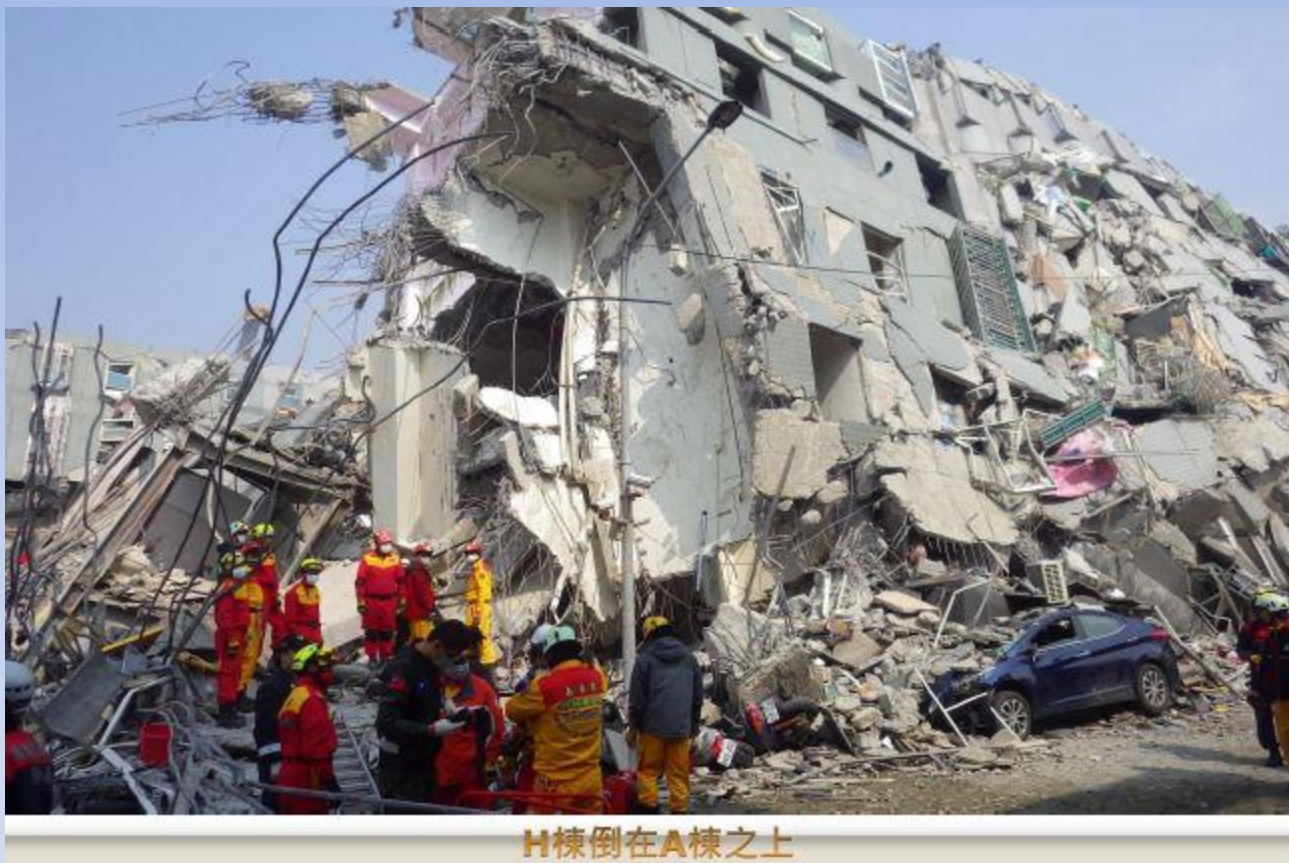
由倒塌建物壓陷平面道路致使下陷2.5公尺，  
應思考下挖後可能面臨問題。

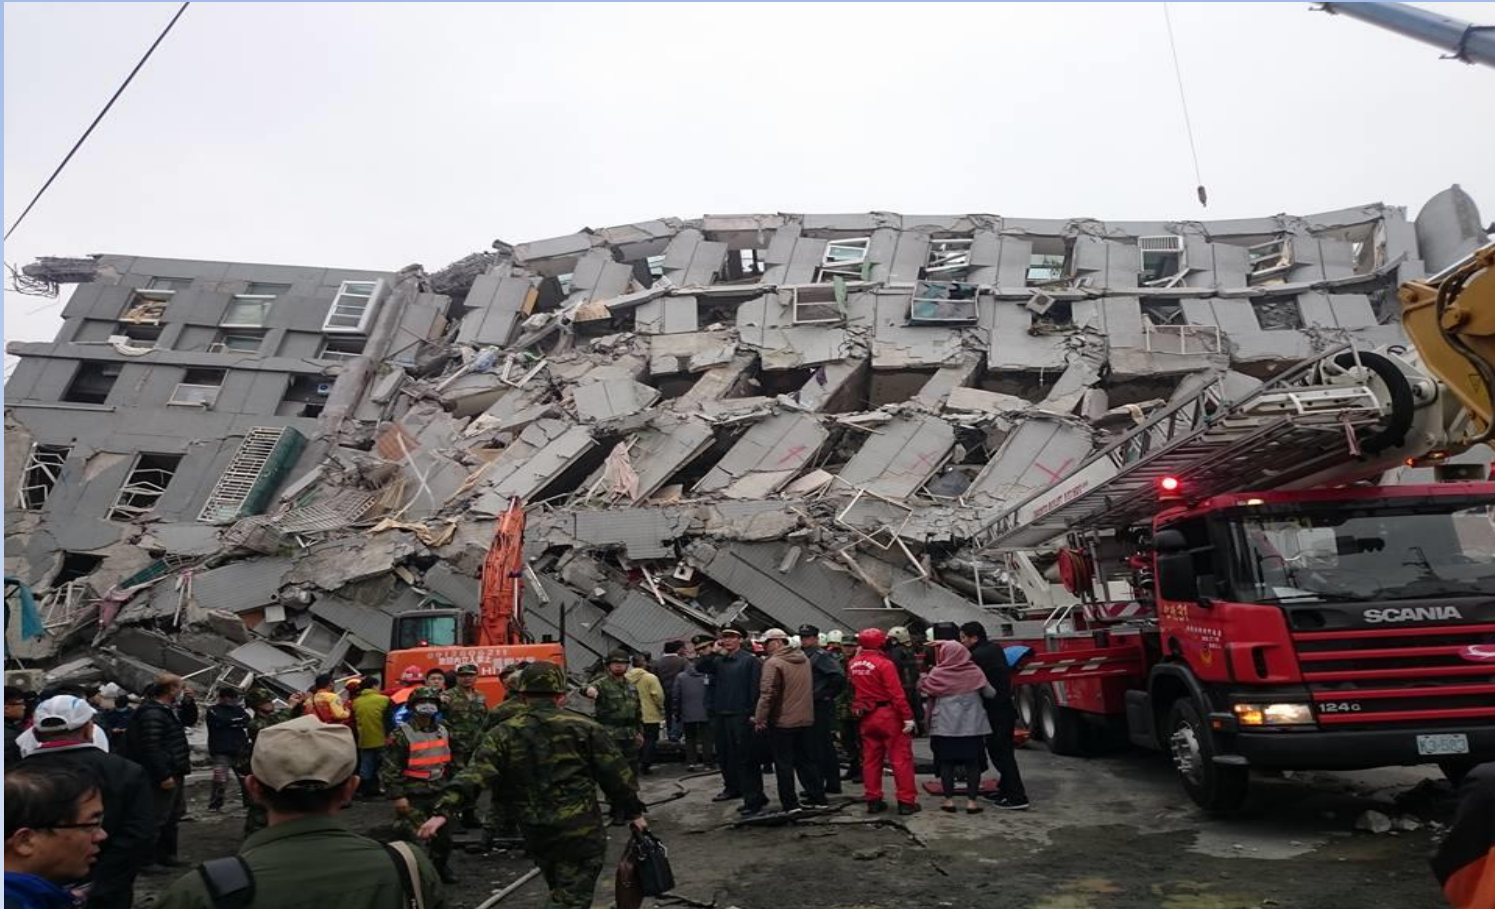
5-7樓非常完整，最上方有一主柱鋼筋完整貫穿連接5-16樓。思考重力平衡問題，可否提供救援資訊？

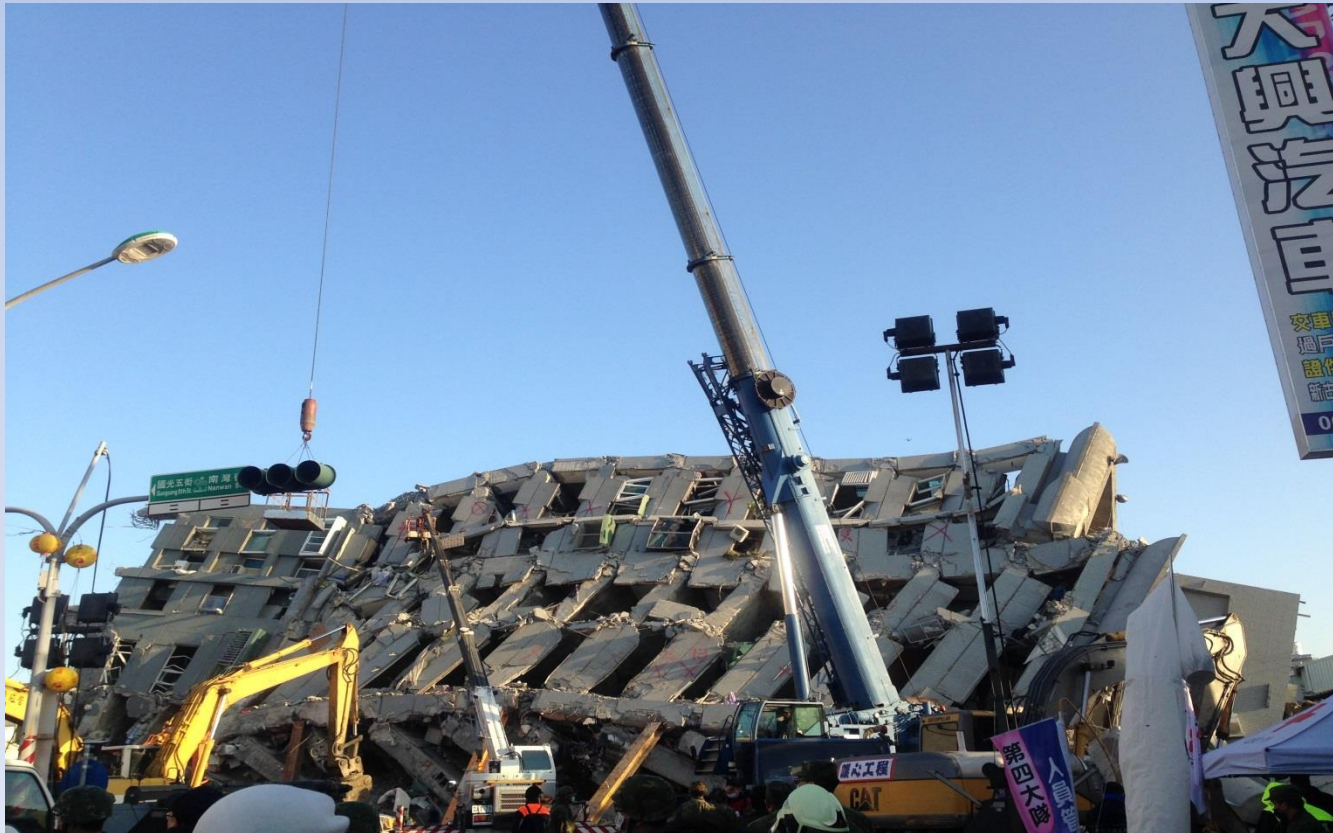
- 第三面A.H每日照像經比對約傾斜20公分。  
請問你要如何處理？
