表 1 西衛污水處理廠生態檢核自評表  
下水道工程生態檢核自評表

<table><tr> <td>工程名稱<br/>(Project Name)</td> <td colspan="3">山水、西衛污水處理廠效能提升暨放流水再利用工程</td> </tr></table>

表 3 西衛污水處理廠規劃設計階段快速棲地生態評估表

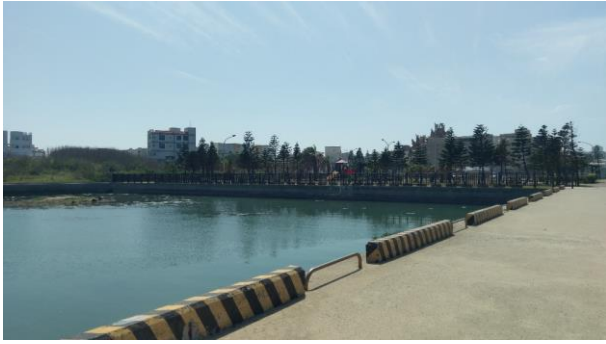
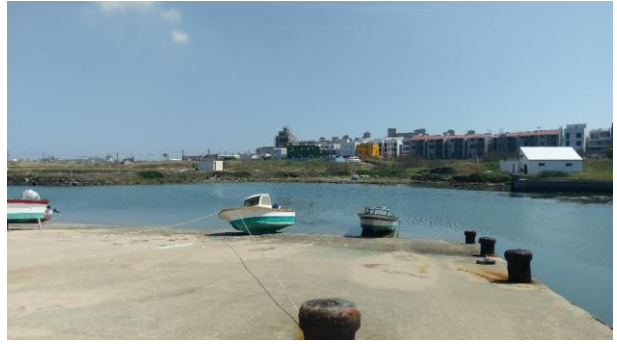
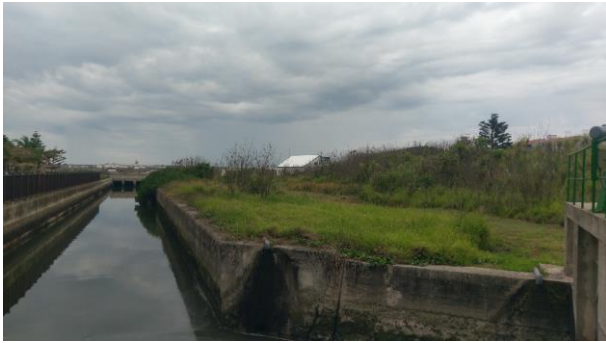
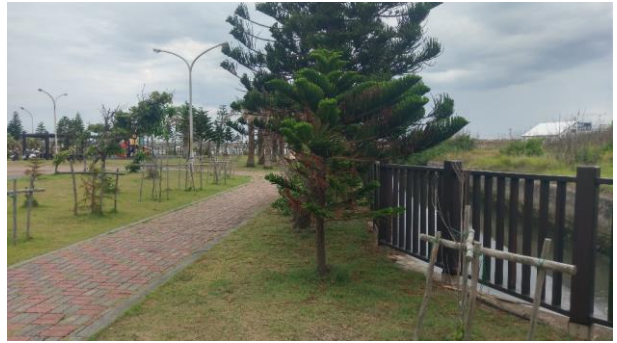
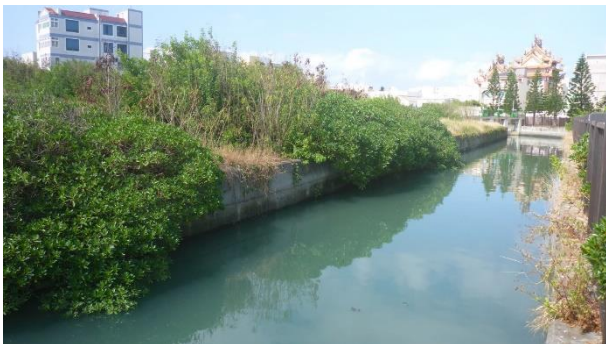
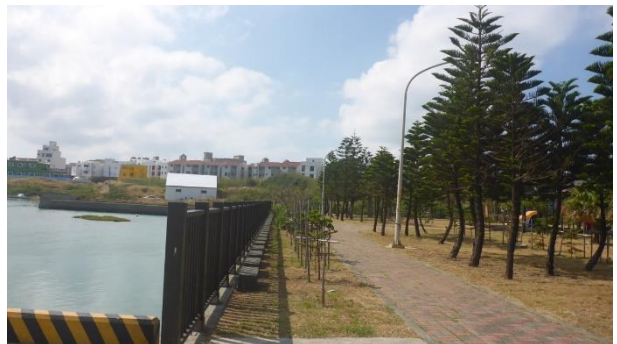
照片 1 西衛污水處理廠規劃設計階段環境照片

| 檢視生態環境<br>綜合評價 | 生態生物多樣性低，生活污水經由大排排入海域，將影響當地水域環境。建議施作水質改善工程，以維護當地生態環境及周圍水域水質 | 總項指標分數 |

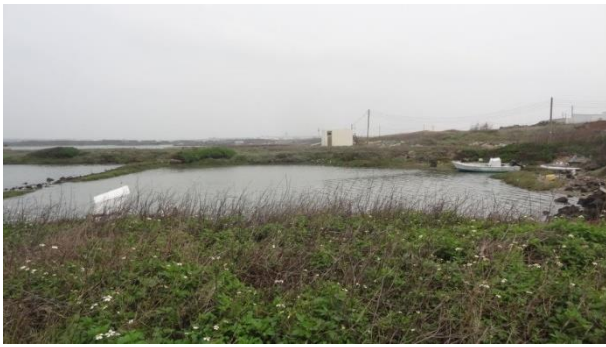
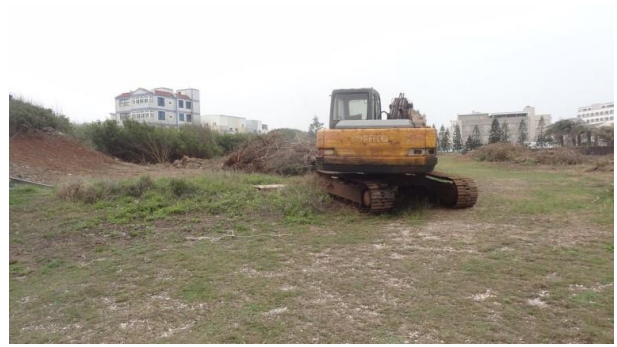
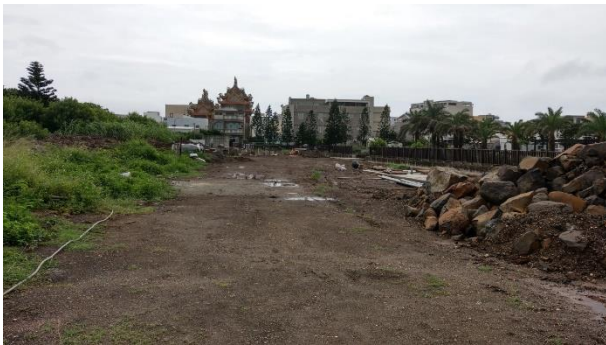
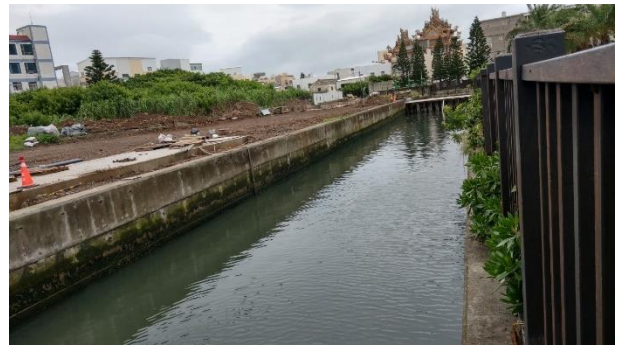
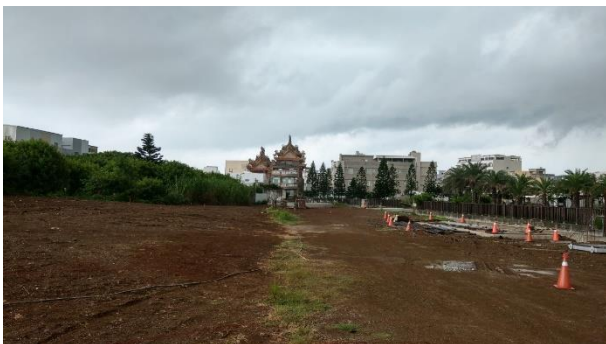
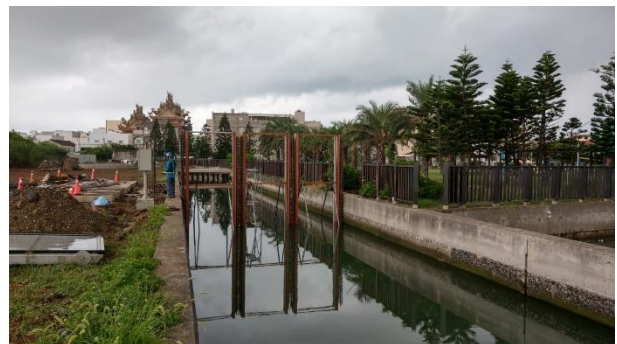
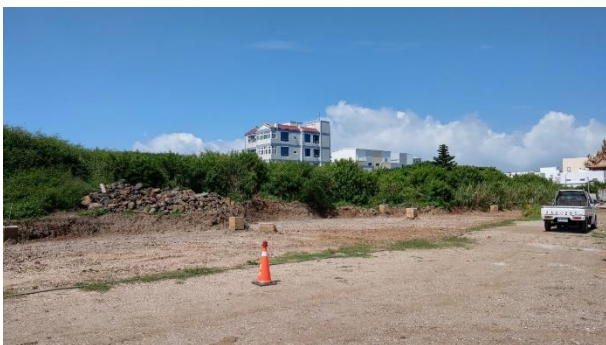
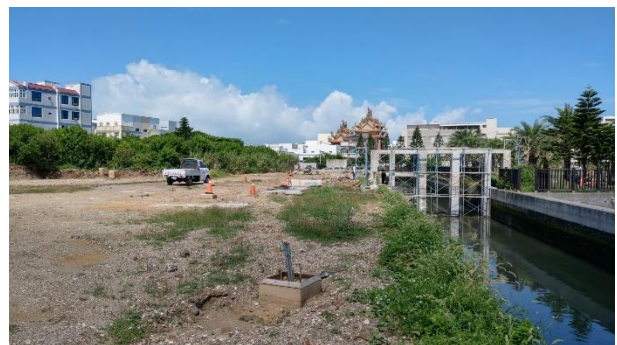
照片 2 西衛污水處理廠施工階段環境照片

| 檢視生態環境<br>綜合評價 | 生態生物多樣性低，生活污水經由大排排入海域，將影響當地水域環境。建議施作水質改善工程，以維護當地生態環境及周圍水域水質 | 總項指標分數<br>48 |

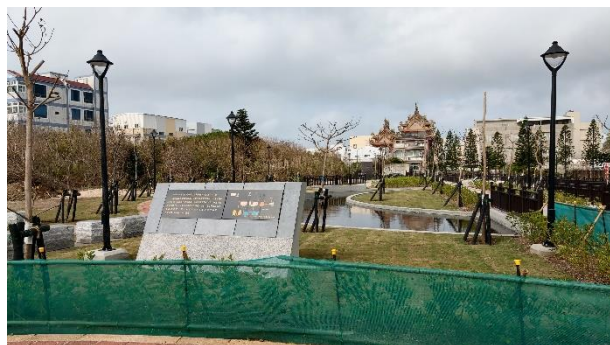
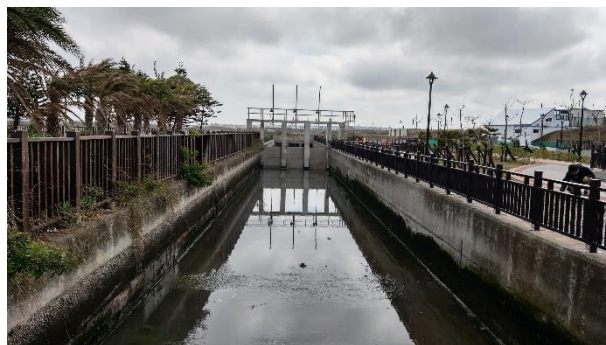
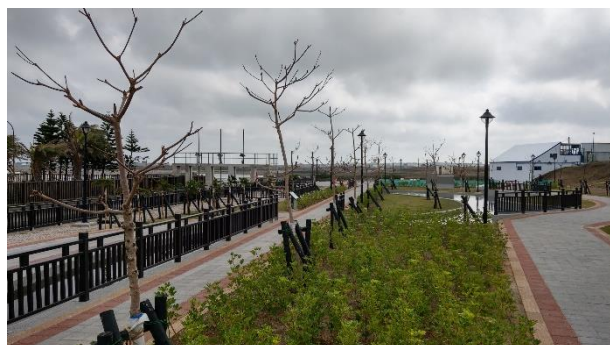
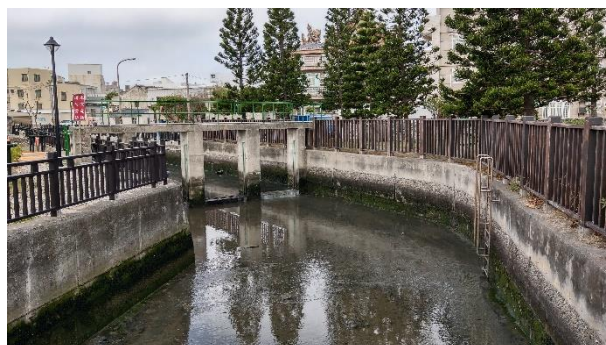
照片 3 西衛污水處理廠完工階段環境照片

| 檢視生態環境<br>綜合評價 | 經由污水廠 MBR 膜體更新後，處理後之放流水質狀況較佳，然因本計畫區域之水體為處理後之放流水，非天然河川，故物種即受限，並無發現新增物種。 | 總項指標分數 |

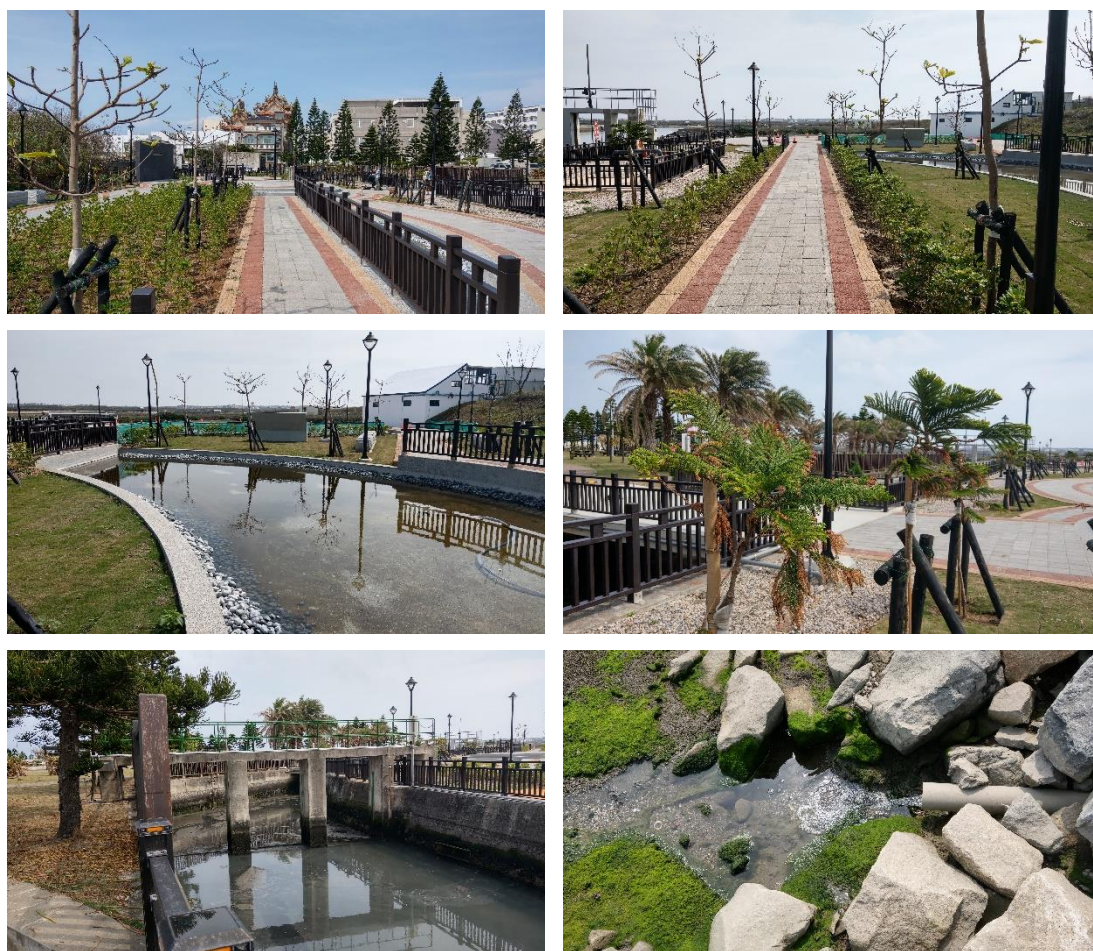
照片 4 西衛污水處理廠維護管理階段環境照片

| 檢視生態環境<br>綜合評價 | 1. 黃金風鈴木新芽生長狀況不佳，應為新發嫩芽被強風吹襲，導至水份散失枯萎，需再經雨季觀察是否可存活。<br>2. 台灣樂樹靠內陸山坡背風側生長良好已有新芽與新葉，但靠海邊一側發芽生長狀況不佳，應亦為強風因素，未來靠海一側之生長情形仍需觀察。 | 總項指標分數 |
