# 尖山2號排水分流箱涵新建工程

## 生態檢核總結報告

主辦機關：澎湖縣政府

中 華 民 國 108 年 12 月

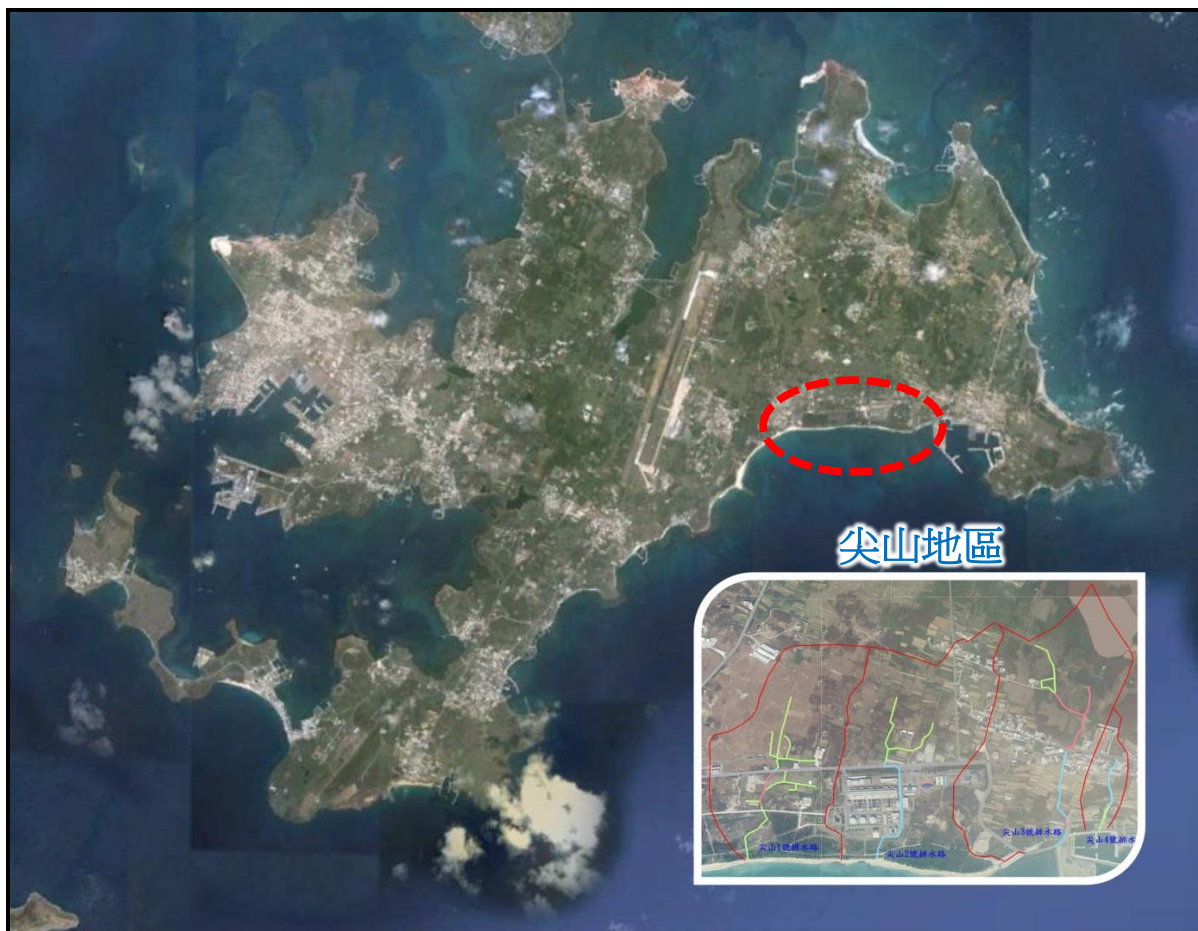
圖1-1 計畫區範圍圖

尖山地區(圖 1-1)位於澎湖縣湖西鄉南端尖山村、林投村，區內包含尖山 1、2、3 及 4 號等 4 條主要排水路，總排水長度約 4 公里，集水區面積約 200 公頃。區內過去淹水或積水主要集中於尖山 2 及 3 號 204 縣道處，以尖山電廠前淹水情形較為嚴重(圖 1-2)，淹水原因為縣道局部地勢低窪、排水箱涵通水斷面不足及缺乏集水設施等。

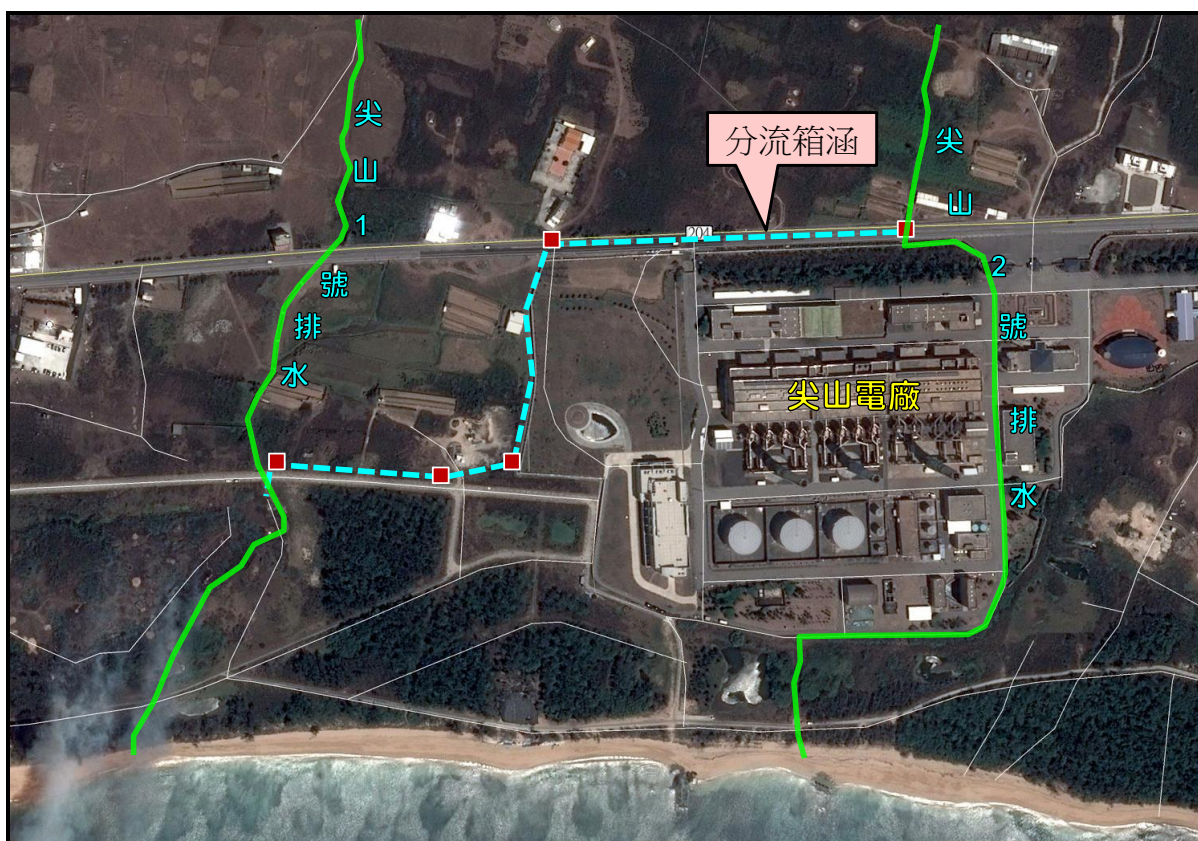
圖1-3 尖山2號排水分流箱涵平面位置圖

- (一) 平面線形：由尖山電廠大門 204 線道路對面羊舍設集水井，將尖山 2 號排水量分流，沿 204 線道路西行，至電廠西側道路轉向南約 200m，再轉向西約 220m，排入尖山 1 號排水路。
- (二) 新建分流箱涵：寬 1.5m×高 1m，長約 690m。
- (三) 新設集水井：6 座。
- (四) RCP 管涵： $\phi$  1.5m，長約 9.2m。
- (五) 人行道透水磚復舊：392m<sup>2</sup>。

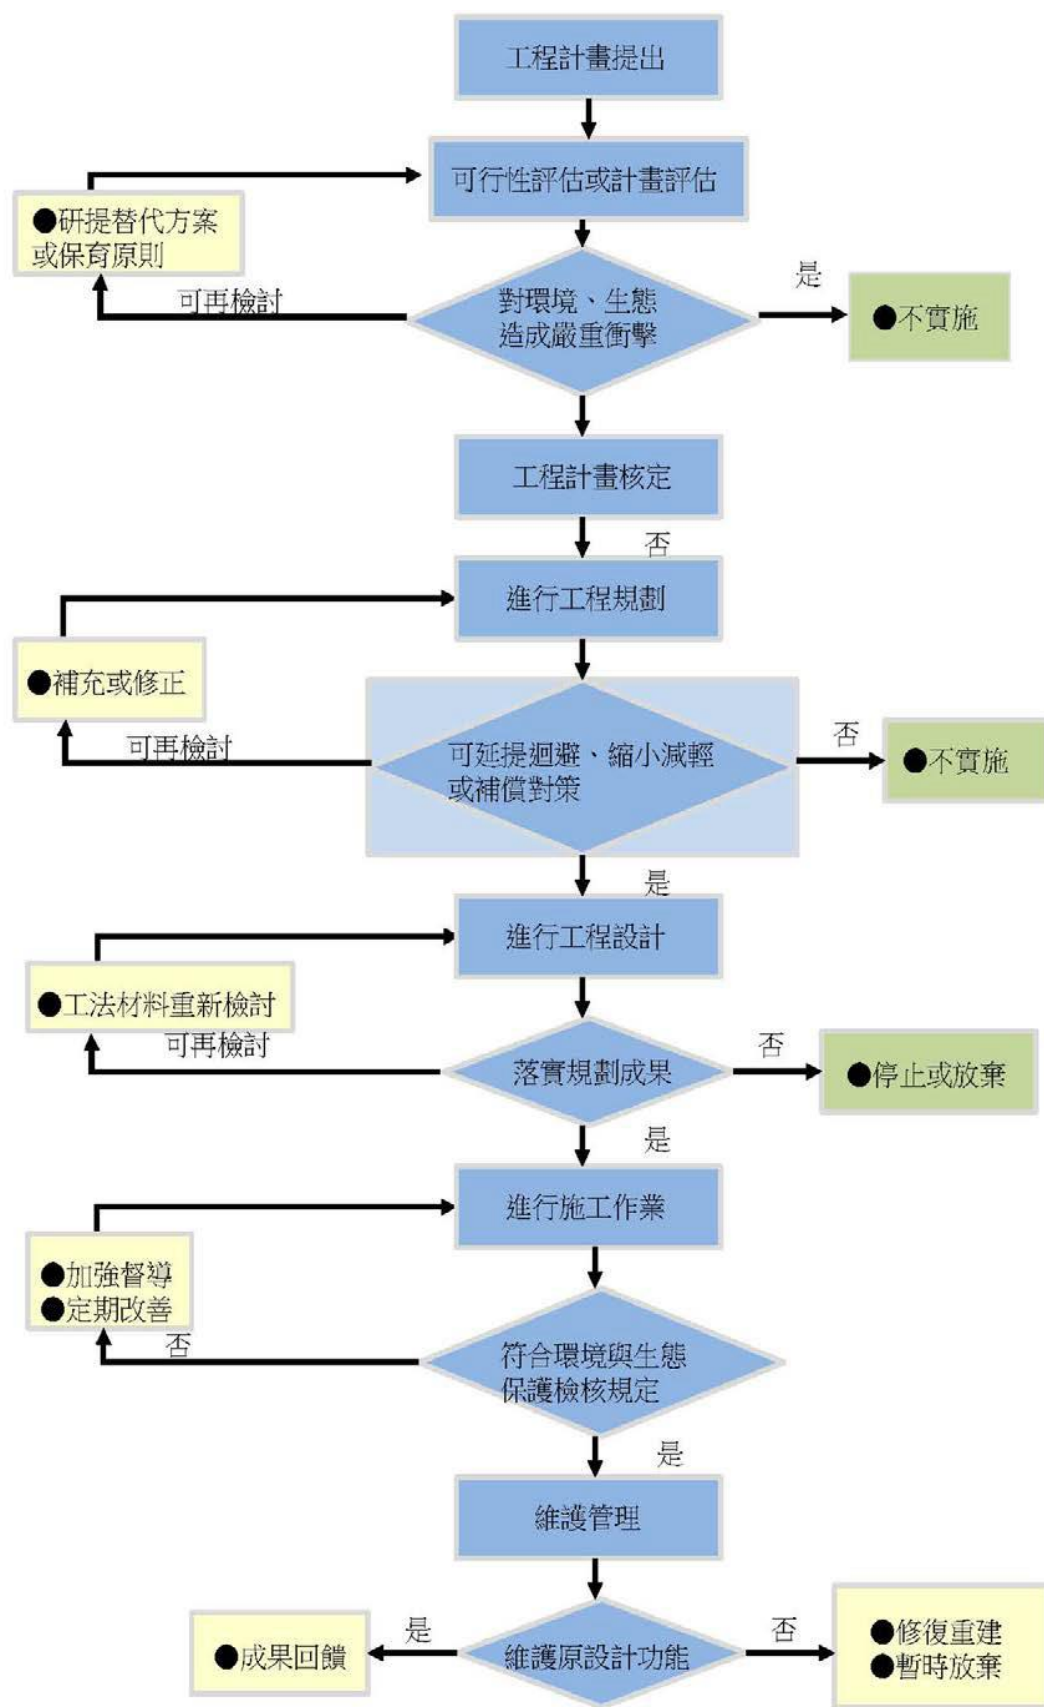
圖2-1 公共工程生態檢核作業流程

1. 目標：生態衝擊的減輕及因應對策的研擬，決定工程配置方案。
2. 作業原則：
  - (1) 組成含生態背景及工程專業之跨領域工作團隊，透過現場勘查，評估潛在生態課題、確認工程範圍及週邊環境的生態議題與生態保全對象。

(2) 辦理生態調查、評析，據以研擬符合迴避、縮小、減輕與補償策略之生態保育對策，提出合宜之工程配置方案。

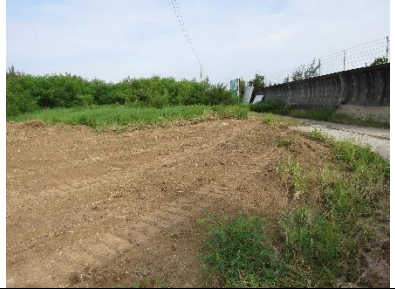
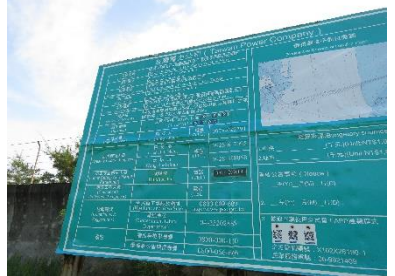
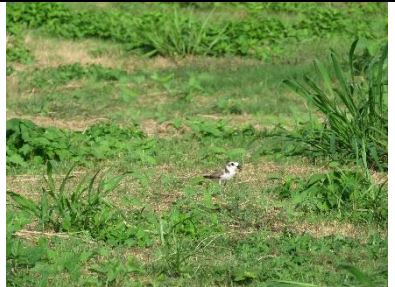
| 異常狀況處理 | | | |
|---|---|---|---|
| 異常狀況說明 | <p>原標註於生態敏感圖上之保全對象兩處臺灣蒺藜位置，現勘時於發現地及其周邊皆未發現其蹤跡；尖山電廠西南側臺灣蒺藜標註位置，7月11日現勘時發現原草地遭移除為裸露地，裸露地周邊發現有他案工程告示牌，疑似遭他案工程誤除，尖山電廠東側臺灣蒺藜標註位置為墓地周邊草生環境，7月11日施工中檢核作業時發現地及其周邊有人為刈草痕跡，疑似遭居民刈草時誤除。</p> <div style="display: flex; justify-content: space-around;"> <div style="text-align: center;"> <p>尖山電廠西南側臺灣蒺藜</p> </div> <div style="text-align: center;"> <p>他案工程告示牌</p> </div> <div style="text-align: center;"> <p>尖山電廠東側臺灣蒺藜</p> </div> </div> | | |

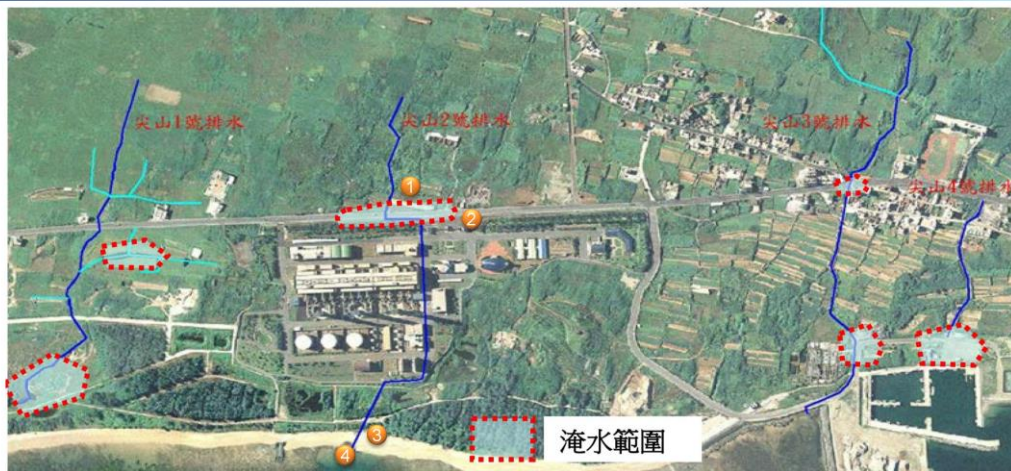
## 淹水範圍及排水路現況

1. 尖山電廠前羊舍低窪

2. 電廠前及204縣道低窪

3. 尖山2號排水管涵老舊

4. 尖山2號排水出口斷面不足

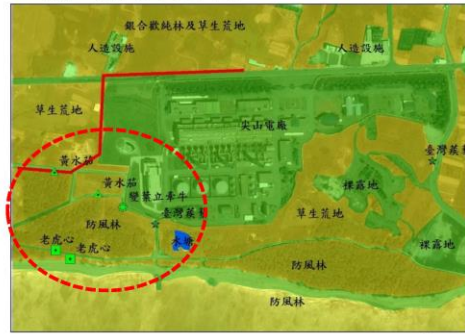
- 工程鄰近地區上發現稀有草本植物臺灣蕨、黃水茄、老虎心及雙葉立牽牛，工程施作時易忽略而遭移除
- 將稀有植物標註於工程圖說上，工程施作時應以警示帶標示，避免工程施作時遭破壞

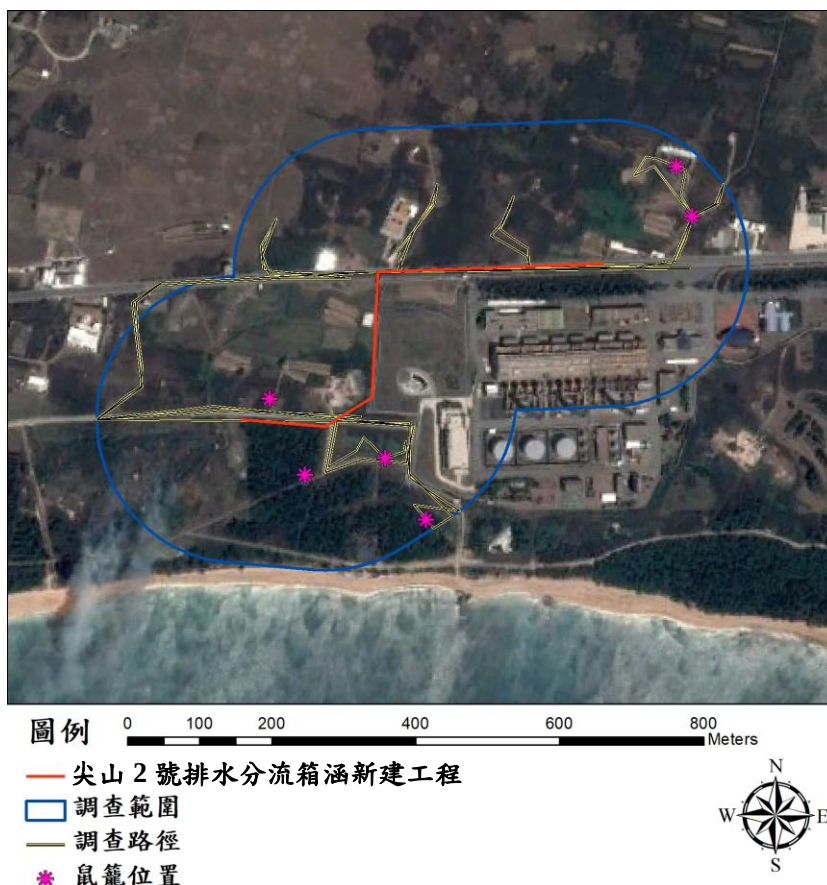
圖3 尖山2號排水調查路線與鼠籠位置分布圖

兩棲類是綜合穿越線調查與繁殖地調查等兩種方法，穿越線調查法是配合鳥類調查路線與步行速度進行，記錄沿途目擊或聽見的兩棲類。而繁殖地調查法則是在蛙類聚集繁殖的蓄水池、排水溝或積水處等候記錄。由於不同種類有其特定的活動時間，為避免遺漏所有可能物種，調查時間區分成白天及夜間等兩時段進行。日間調查時間則尋找個體及活動痕跡(路死個體)，同時徒手隨機翻找環境中可能提供躲藏隱蔽之掩蓋場所(石塊、倒木、石縫)。夜間則以手電筒照射之方式進行調查。

爬蟲類調查採用穿越線法進行調查，調查方法採逢機漫步之目視遇測法，記錄出現之爬蟲類種類、數量及棲地等，調查時間區分成白天及夜間等兩時段進行。日間調查時間則尋找個體及活動痕跡(蛇蛻及路死個體)，同
