## 結案成果報告書審查意見回應表

## 1.2 計畫範圍

## 第二章 澎湖大眾運輸服務現況

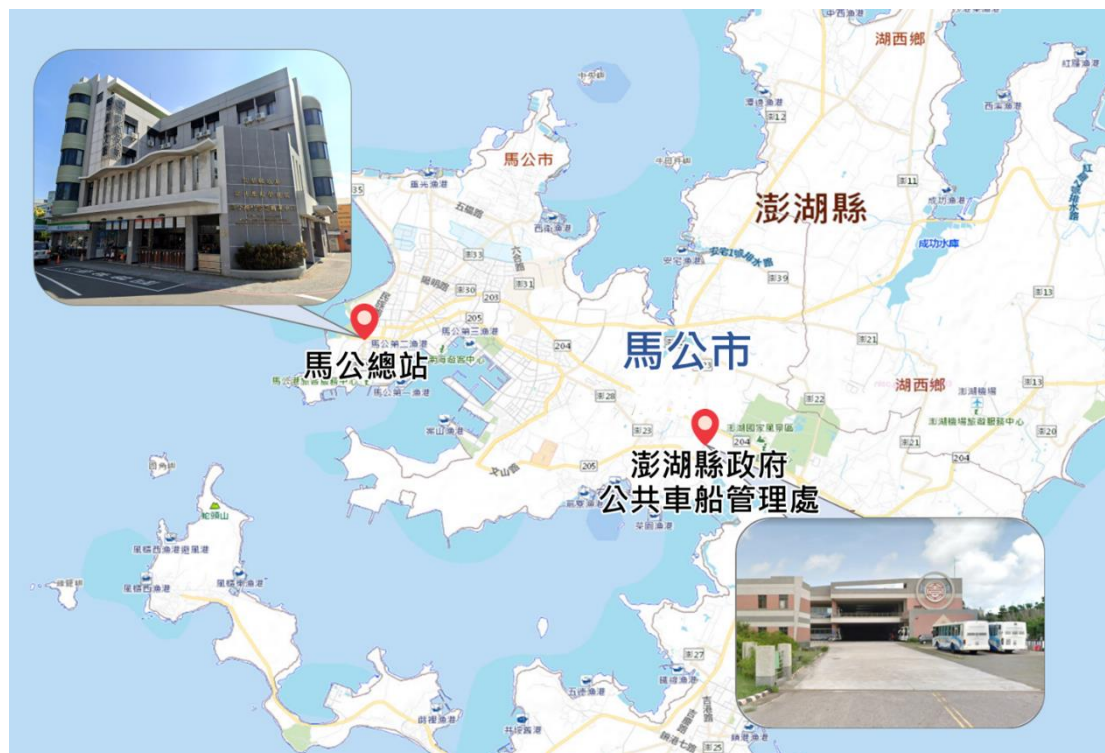
圖 2.2-1 澎湖縣大眾運輸場站位置圖

澎湖縣市區公車現由澎湖縣營事業機構澎湖縣政府公共車船管理處負責營運，而目前主要設有 1 個大型場站-馬公總站客運轉運中心(以下簡稱馬公總站)。馬公總站主要提供交通轉運功能及駕駛員休息室，主要調度場於澎湖縣政府公共車船管理處，場站位置詳如圖 2.2-1 所示，相關場站資訊如表 2.2-1 所示。

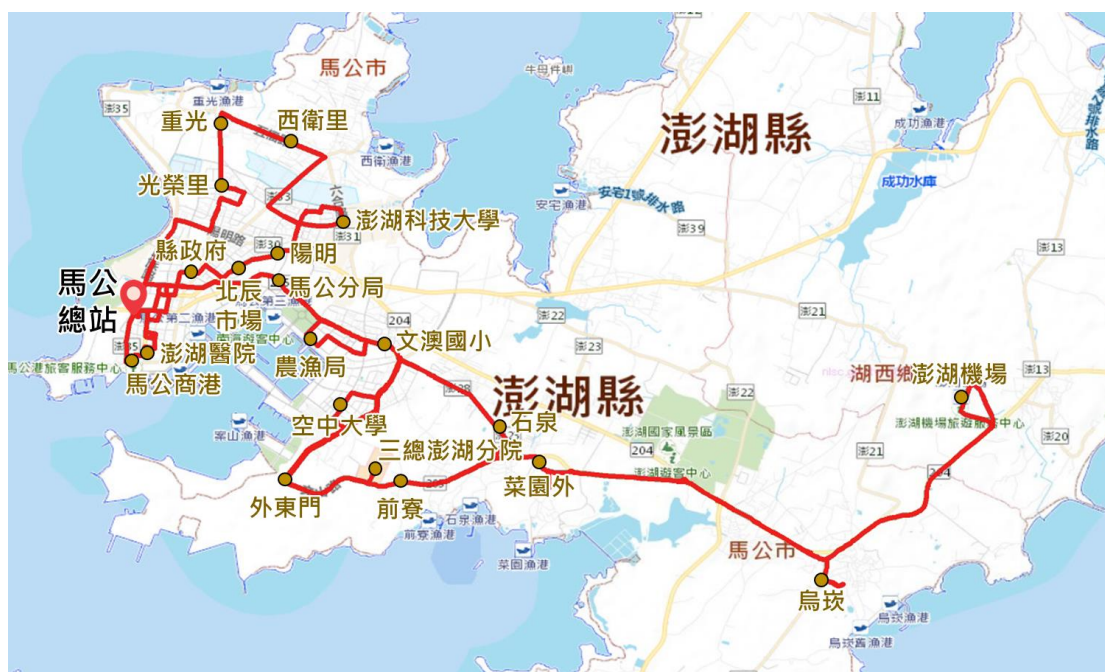
圖 2.4-1 澎湖縣市區汽車客運紅線路線圖

紅線-馬公市區系統共 5 條路線，每日發車班次共計 17 班，皆以馬公總站為起迄站，行駛循環路線繞行馬公市地區，其路線圖詳圖 2.4-1 所示，路線行經地點與班次概況資訊詳表 2.4-1 所示，。

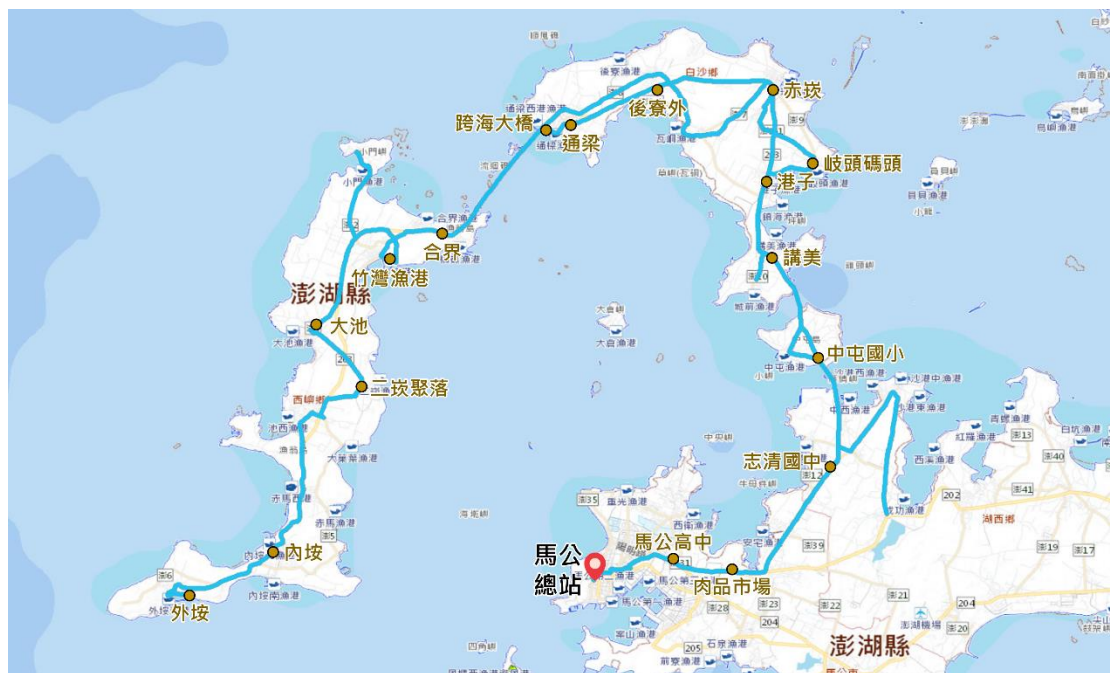
圖 2.4-2 澎湖縣市區汽車客運藍線路線圖

藍線-西嶼白沙系統共 4 條路線，每日發車班次共計 63 班，以馬公總站、外垵站為起迄站，行駛至經中屯、白沙、西嶼，其路線圖詳圖 2.4-2 所示，路線行經地點與班次概況資訊詳表 2.4-2 所示。

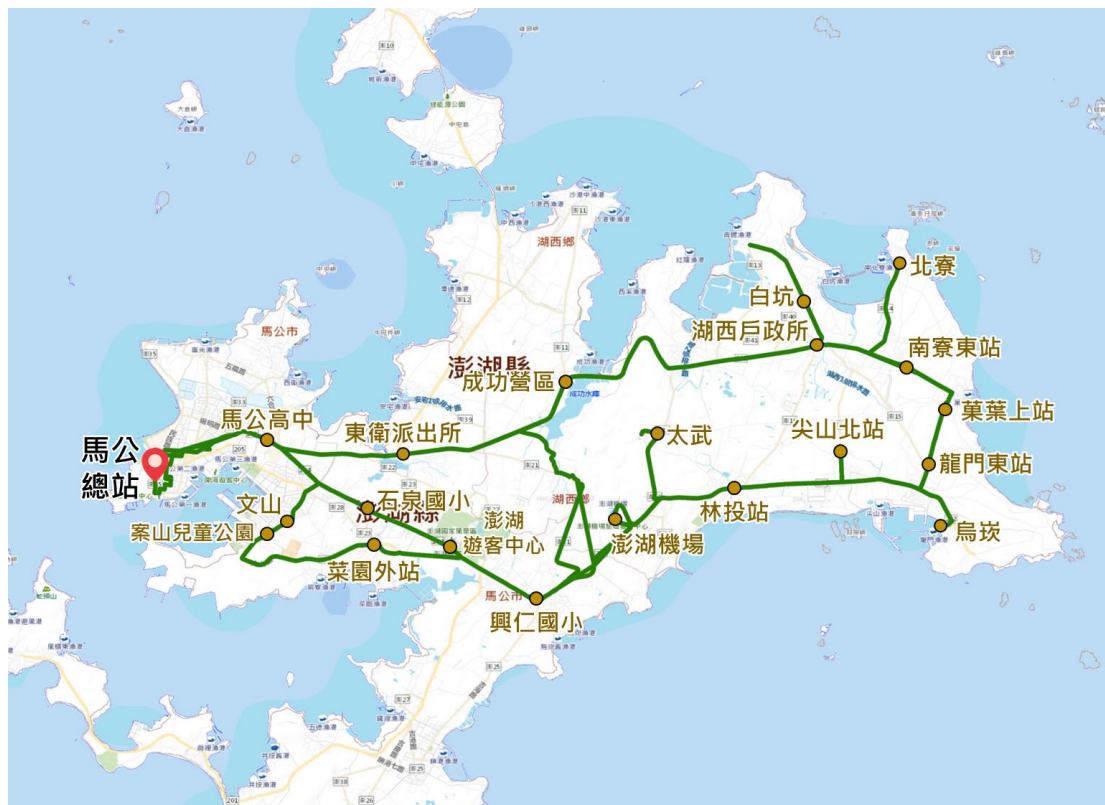
圖 2.4-3 澎湖縣市區汽車客運綠線路線圖

綠線-湖西系統共 5 條路線，每日發車班次共計 33 班，皆以馬公總站為起迄站，行駛循環路線繞行馬公市區、湖西鄉，其路線圖詳圖 2.4-3 所示，路線行經地點與班次概況資訊詳表 2.4-3 所示。

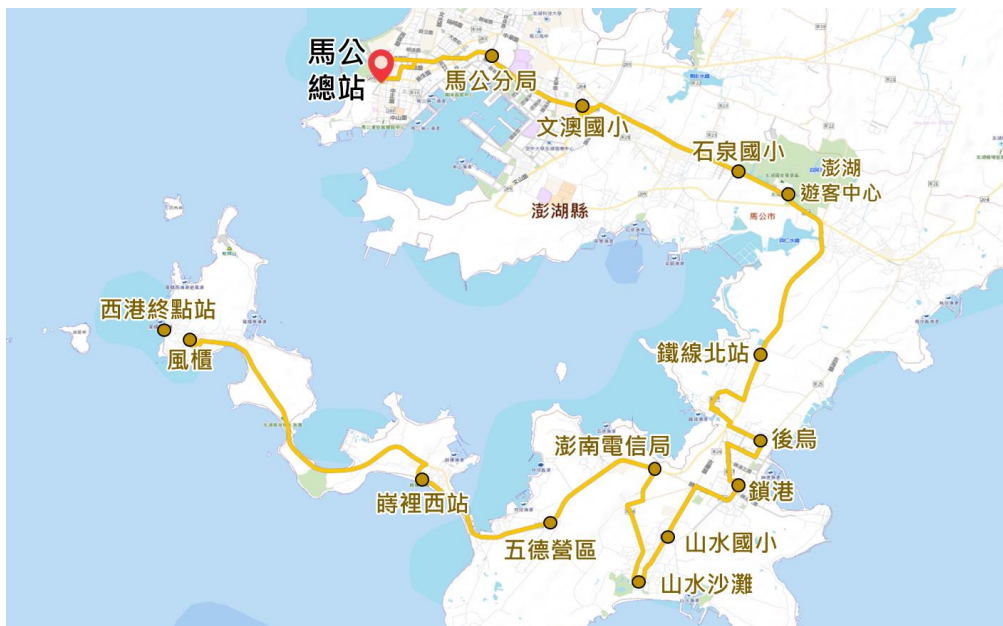
圖 2.4-4 澎湖縣市區汽車客運黃線路線圖

黃線-澎南系統共 2 條路線，每日發車班次共計 35 班，以馬公總站、西港終點站為起迄站，行駛至山水沙灘、西港，回程返回馬公總站，其路線圖詳圖 2.4-4 所示，路線行經地點與班次概況資訊詳表 2.4-4 所示。

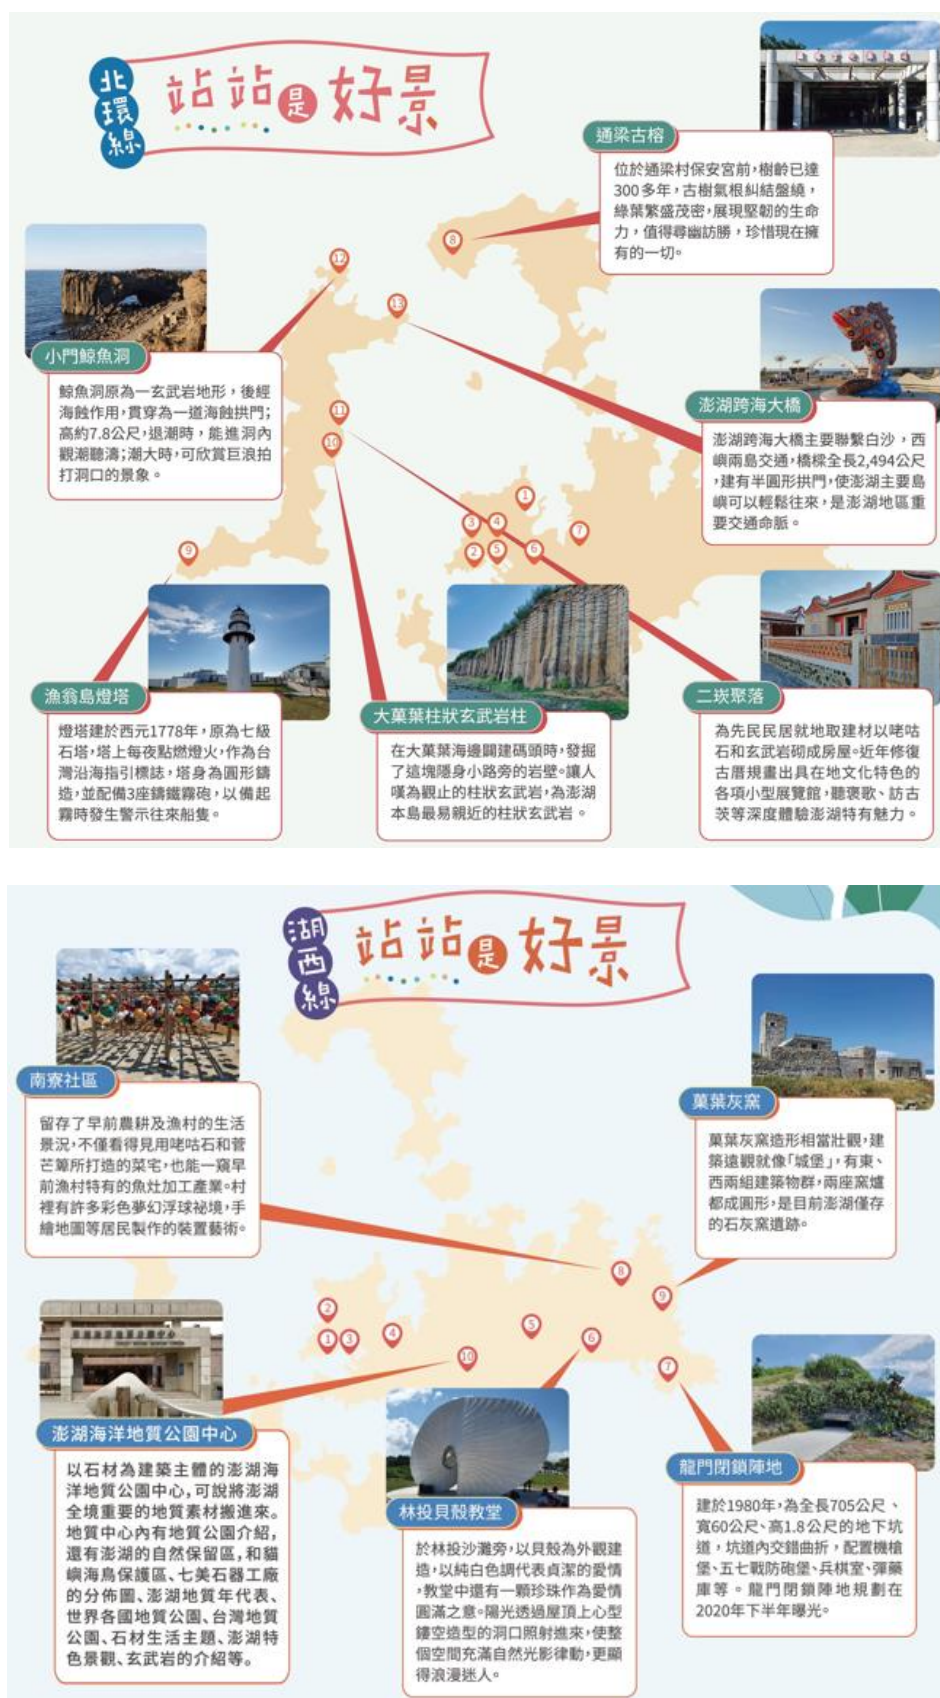
圖 2.4-5 澎湖台灣好行停靠站分布圖

| 路線名稱 | 營運路線 | 備註 |
|---|---|---|
| 媽宮北環線 | 西衛東站→石滬廣場站→公車總站→自由塔→第三漁港(雅霖)站→元泰、百世多麗站→東衛站→通梁古榕→漁翁島燈塔站→大菓葉柱狀玄武岩→二崁聚落站→小門鯨魚洞站→跨海大橋(西嶼端)→東衛站→元泰、百世多麗站→第三漁港(雅霖)站→自由塔站→公車總站→石滬廣場站→西衛東站 | 郵輪式公車，每日一班 |
| 媽宮湖西線 | 石滬廣場站→公車總站→第三漁港站(雅霖)站→元泰、百世多麗站→澎湖機場站→南寮社區站→菓葉灰窯站→龍門閉鎖陣地站→澎湖機場站→澎湖遊客中心→澎湖海洋地質公園中心→元泰、百世多麗站→第三漁港站(雅霖)站→公車總站→石滬廣場站 | 郵輪式公車，每日一班 |

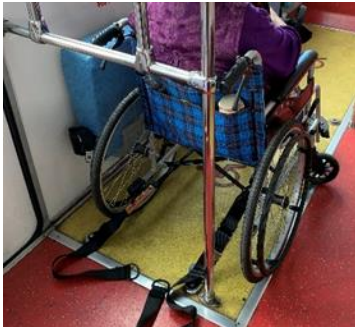
- (四) 有司機上車後，未協助使用輪椅固定帶(勾)固定輪椅位置。
- (五) 有司機服務輪椅乘客上車操作不當，以乘客面向車外的方向推輪椅上車(乘客應面向車內)。
- (六) 有司機於車輛停靠時，車身與路緣預留空間不足使輪椅推行受阻。

未協助繫上乘客安全帶

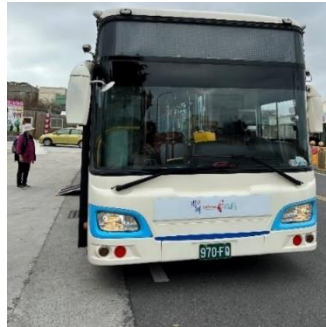
未操作車輛側傾

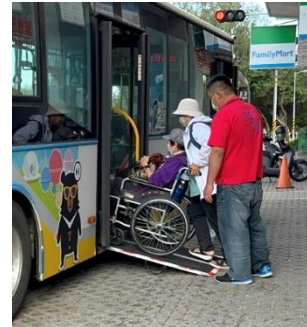
圖 4.4-1 無障礙服務部分缺失情形

未詢問是否需協助上車

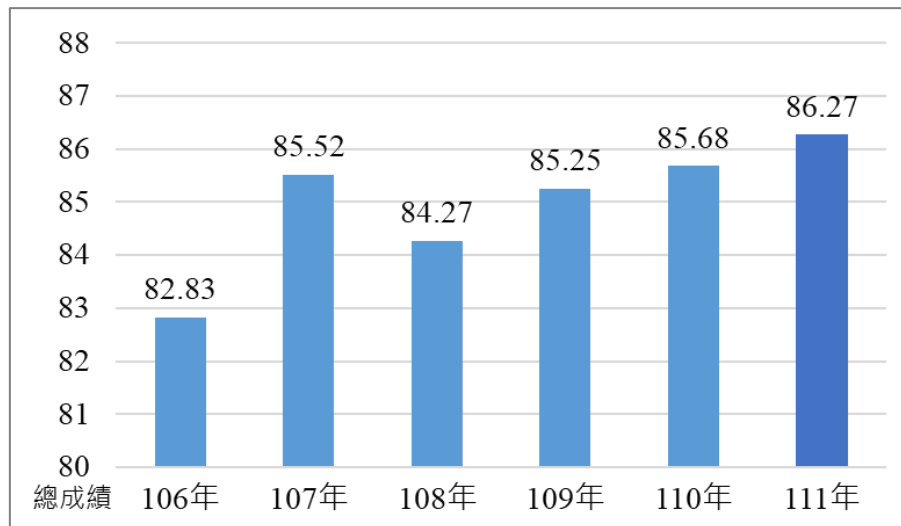
圖 9.1-2 歷年評鑑成績長條圖

根據歷年成績比較，本年度總成績與去年相比進步 0.59 分，於歷年整體成績比較下，成績有逐年進步之趨勢。歷年評鑑成績長條圖詳如圖 9.1-2 所示。
