# 縣定古蹟漁翁島稅關監視署細部規劃設計

## 期末修復細部規劃報告書（核定版）審查意見回覆表

# 目錄

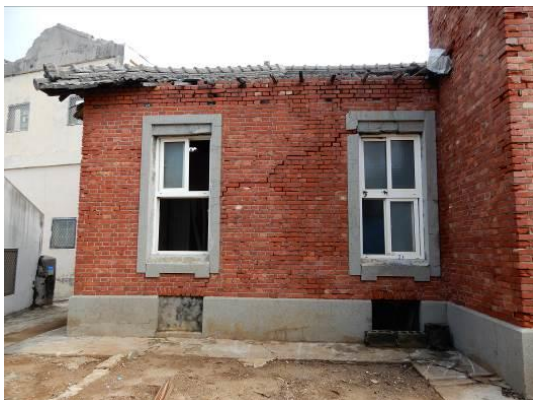
圖 22 南側正立面牆基 ( 布基礎 ) 及通氣孔

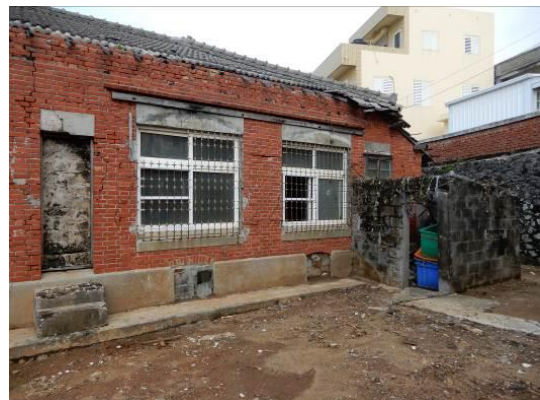
圖 23 東側立面牆基 ( 布基礎 ) 及通氣孔

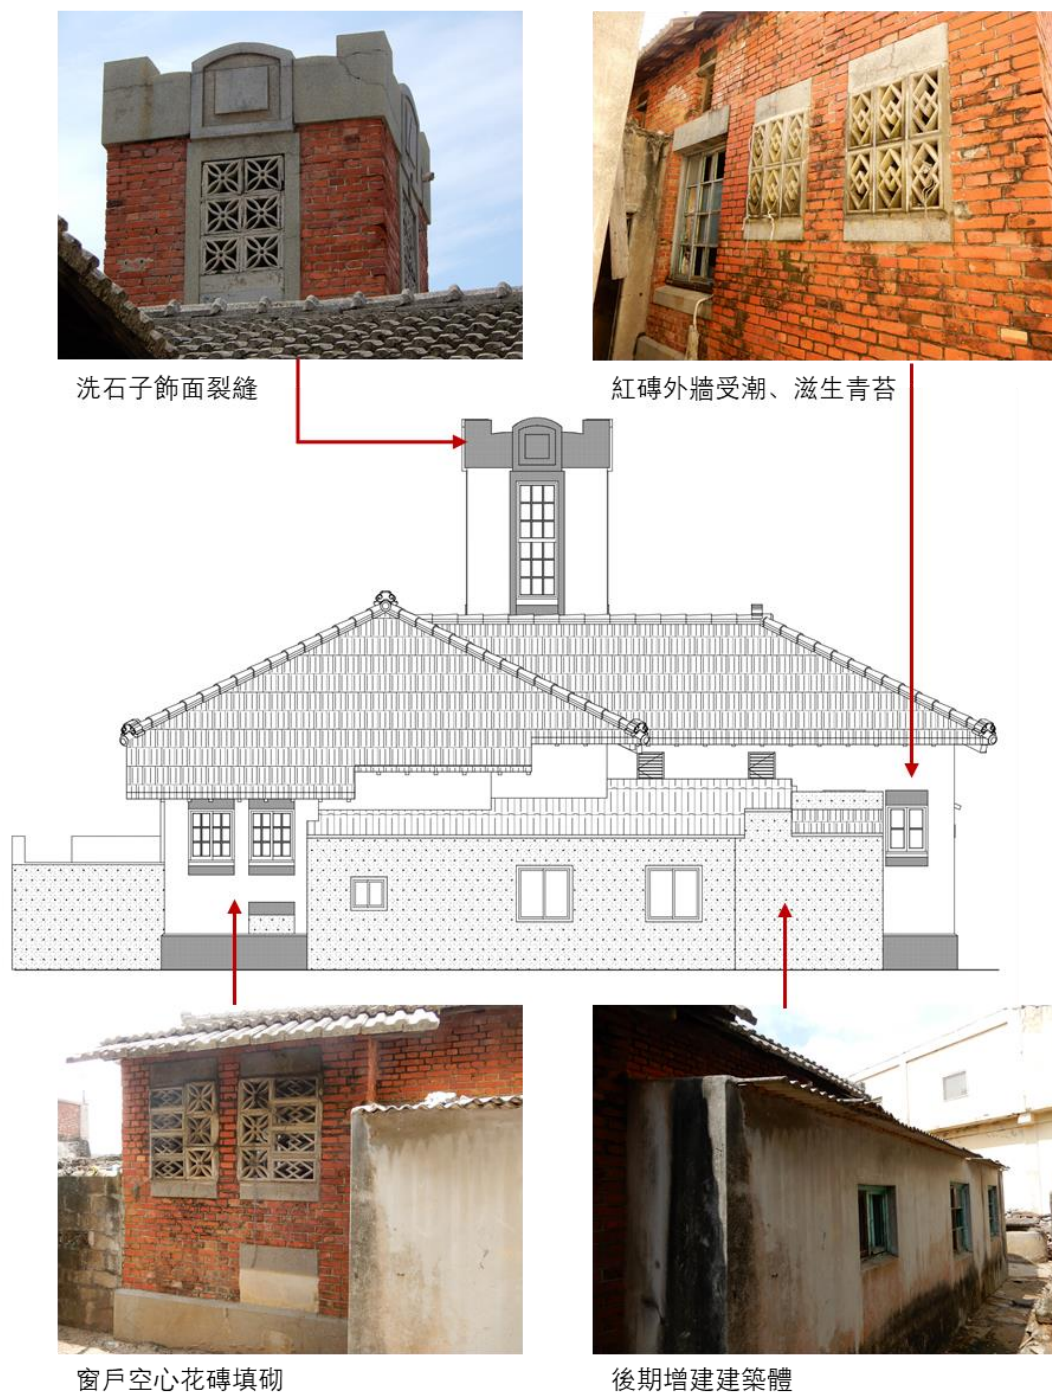
圖 81 北向正立面損壞立面圖

| 損壞現況 | 修復方式 |
|---|---|
| 表面髒污、受潮 | 牆面及洗石子台度全面低壓水柱清洗。 |
| 紅磚牆面裂縫 | 牆面目視崩落或裂縫處須敲除後紅磚仿作抽換，磚縫以防水砂漿填縫劑修復。 |
| 基牆洗石子表面龜裂 | 破損、龜裂處需稍作鑿除，洗石子面仿作修補。 |
| 紅磚外牆後期裝修材覆蓋。 | 增建建築體拆除後，後期裝修材拆除至紅磚牆面。 |
