# 0206地震台南維冠金龍大樓 倒塌搶救經驗分享

## 二、維冠金龍大樓倒塌情形

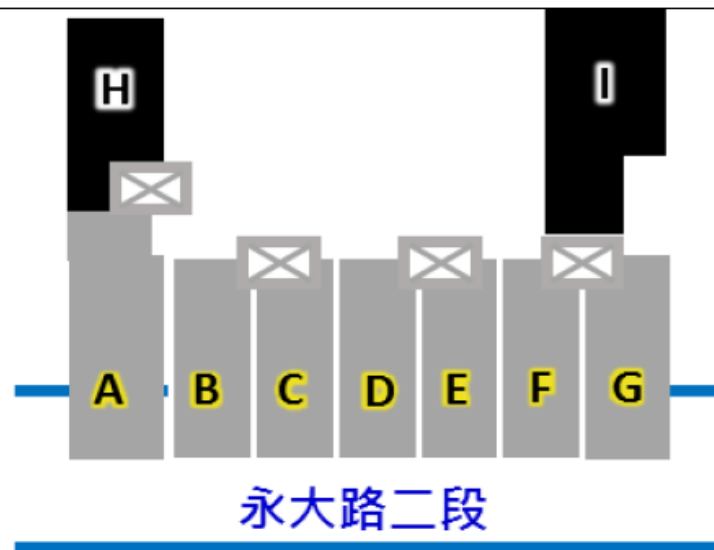
維冠金龍大樓各棟建物分布圖

維冠金龍大樓是一座鋼筋混凝土結構大樓，分別由A、B、C、D、E、F、G、H、I共9棟大樓組成，其中A、G兩棟為16樓建築物、H、I棟為15層建物，B、C、D、E、F等棟為13層建築物；1至3樓是燦坤永康店承租門市，4樓以上是住宅，另還有1層地下室，內部呈「ㄇ」字型，屬於住商混合大樓。

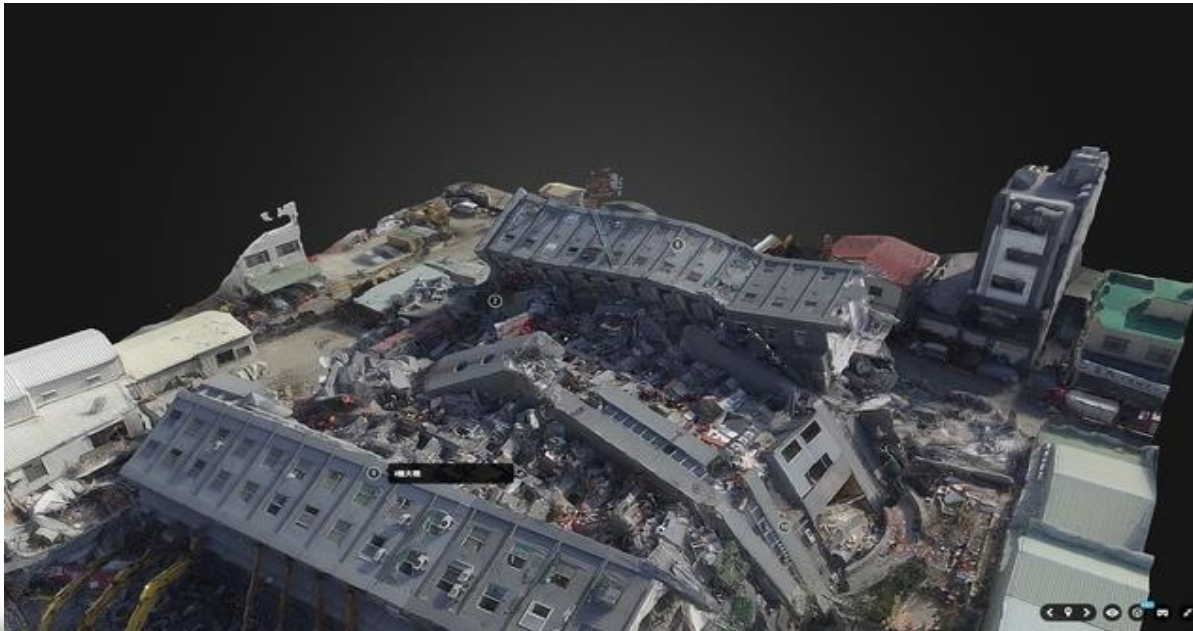
受到0206地震影響，維冠金龍大樓無法承受地震所引發的地表加速度而倒塌，整體建築體由東向西倒塌而橫躺在永大路上，由維冠金龍大樓倒塌後的現況可發現H棟建物橫躺在A棟建物之上，I棟建物也壓在G棟建物之上，經由H棟與I棟的擠壓造成A棟與G棟兩棟16層建物完全的變形，大幅度的增加搜救的難度。

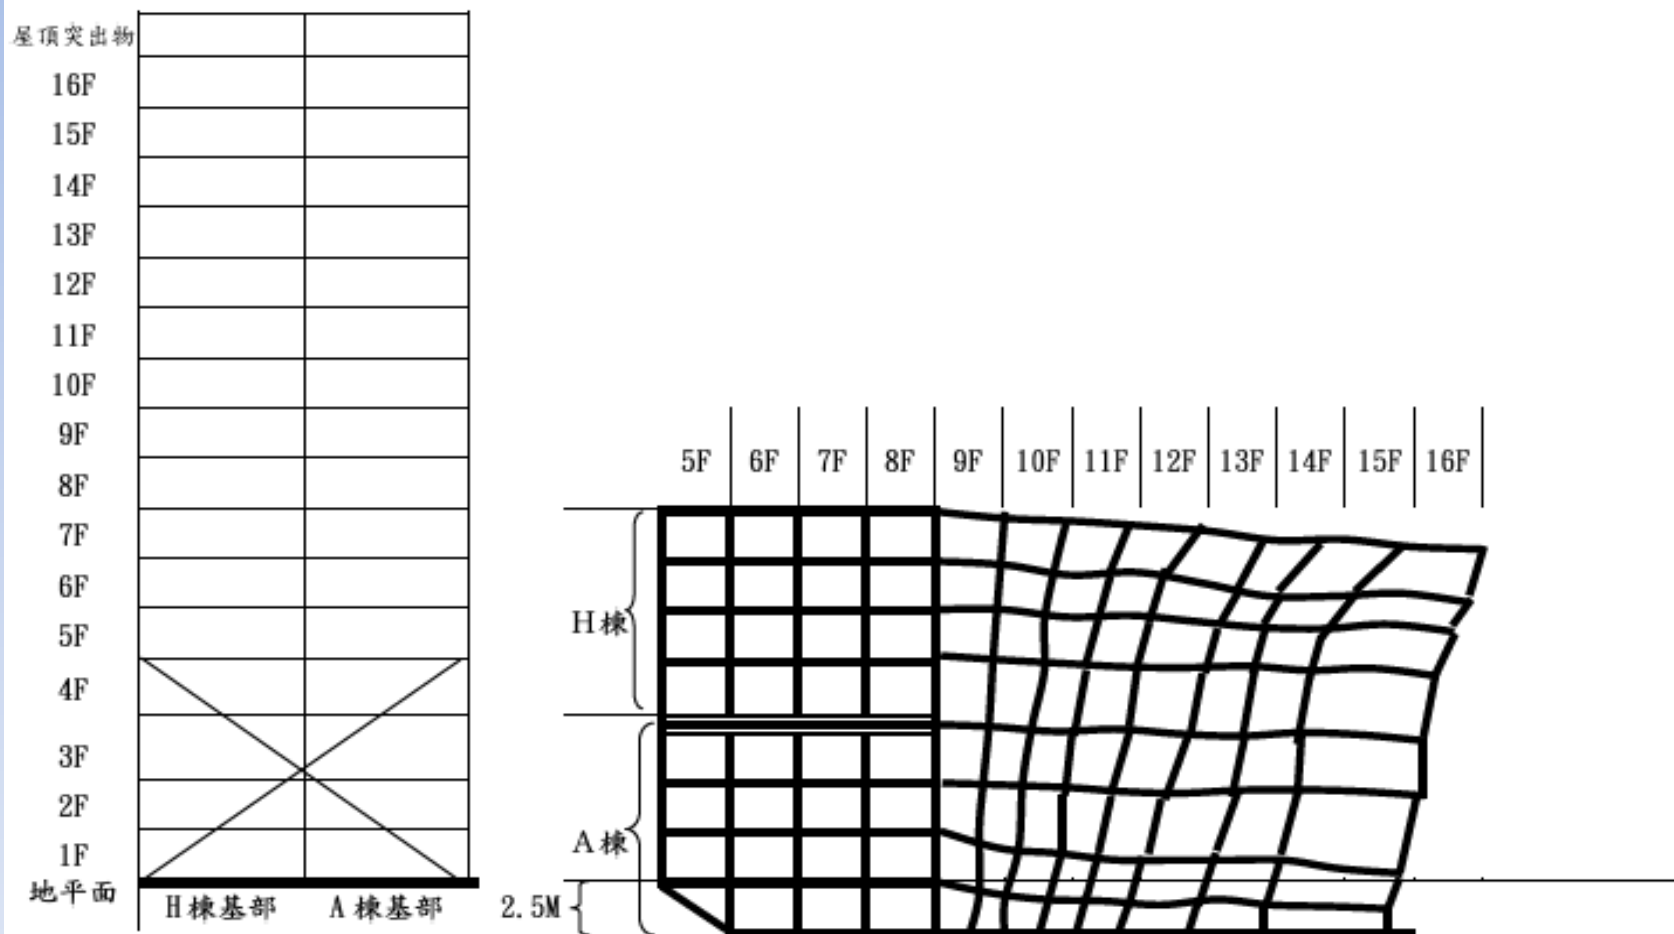
## 維冠大樓倒塌示意圖

由倒塌建物基部觀察，為何1-4樓消失。思考了解後可否提供搶救有效資訊。

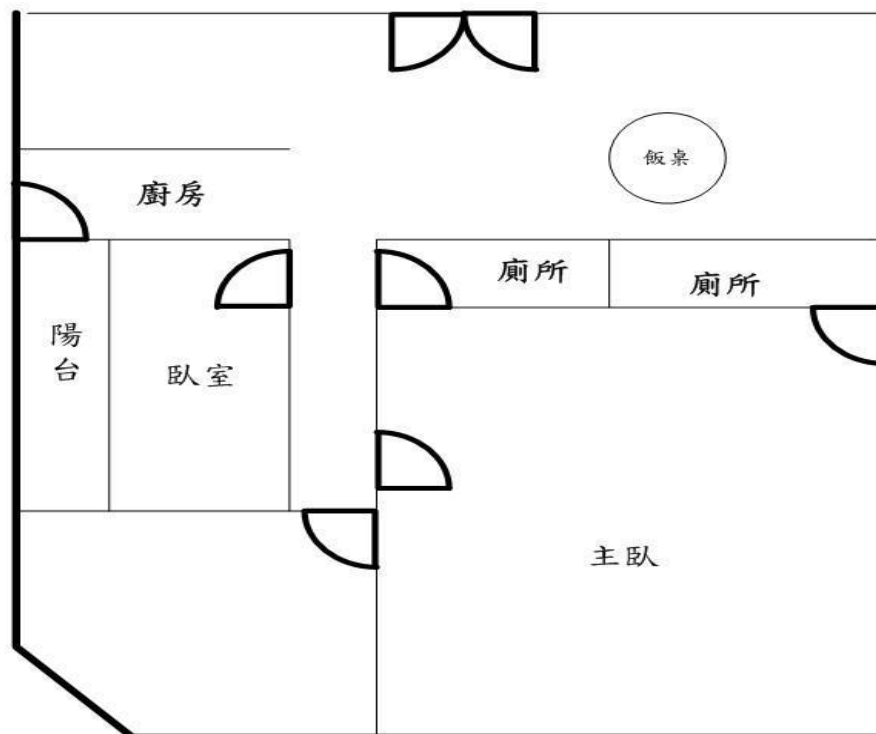
# A棟 7F-2

- 2月11日早上H棟已拆除完畢，進行A動上兩層(A棟倒塌共有四層)拆除作業。有二十幾名家屬前往指揮中心抗議。(抗議內容:為何A棟有二十幾名住戶未尋獲就要拆除。)
- 市長要分區指揮官前往指揮中心向家屬說明。你認為應如何說明?
