表 1 西衛污水處理廠生態檢核自評表  
下水道工程生態檢核自評表

<table><tr> <td>工程名稱<br/>(Project Name)</td> <td colspan="3">山水、西衛污水處理廠效能提升暨放流水再利用工程</td> </tr></table>

表 3 西衛污水處理廠規劃設計階段快速棲地生態評估表

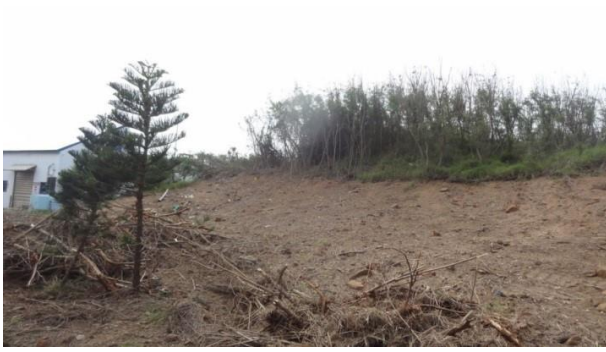
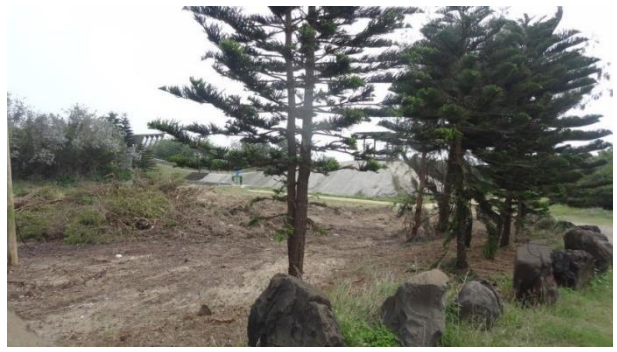
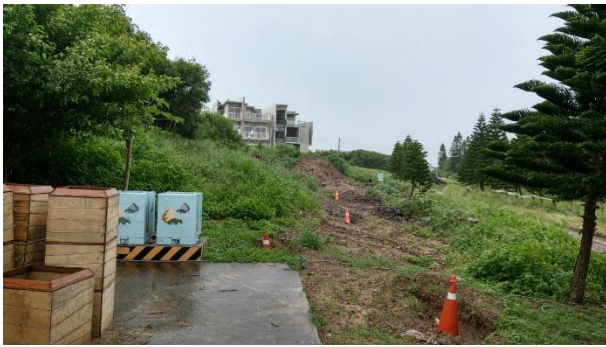
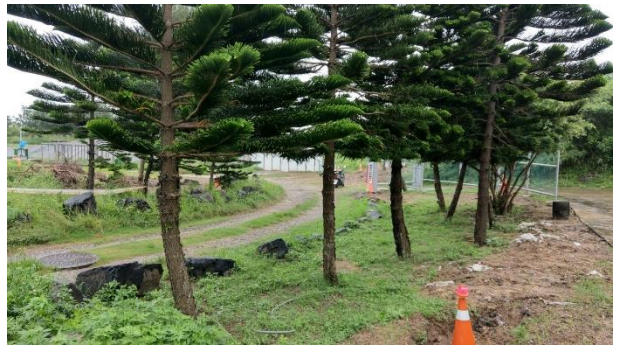
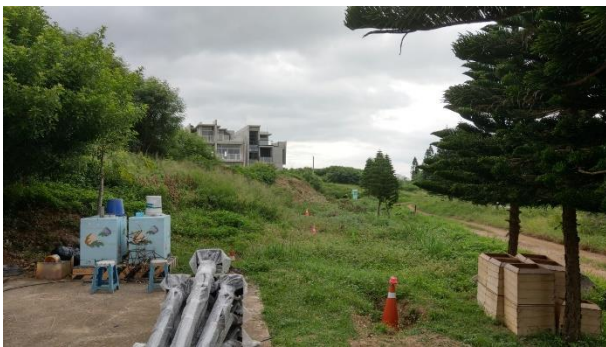
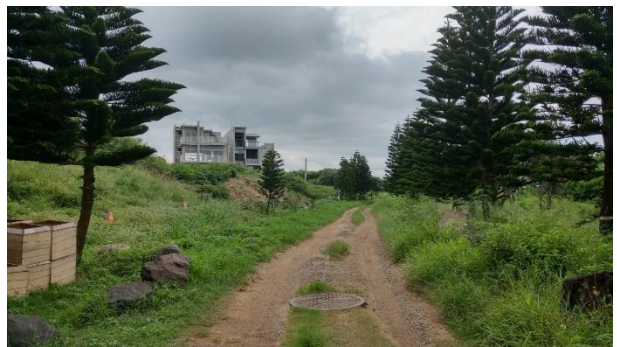
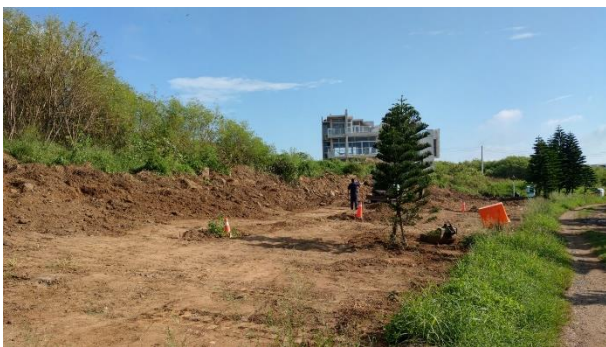
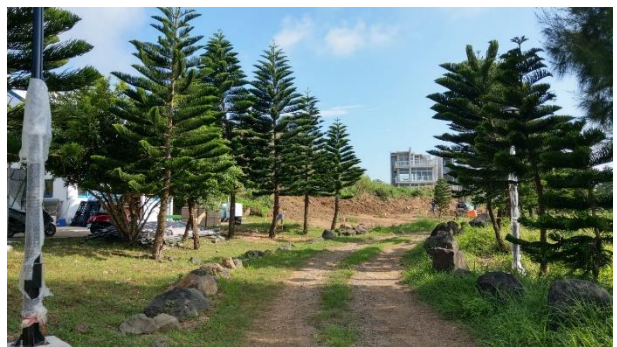
照片 6 山水污水處理廠施工階段環境照片

山水污水處理廠規劃及設計階段指標分數為 46 分(滿分 100)；提報及核定階段因與規劃及設計階段時程接近，推估亦為 46 分；施工階段雖陸域植被減少，且配合伐除銀合歡，然評分項目為海岸植被覆蓋率，離計畫區域尚有距離，故指標分數亦為 46 分。完工階段，經由污水廠 MBR 膜體更新後，處理後之放流水質狀況較佳；植被部分，改善原有僅部分草地之環境，新植植栽，並清除周圍之銀合歡，海岸臨岸區域為山水沙灘，為高度人為開發活動區域；水生動物豐多度部分，因本計畫區域之水體為處理後之放流水，非天然河川，故物種即受限，並無發現新增物種；整體而言，指標分數提升至 48 分。維護管理階段，因檢核時間僅與完工階段約相差一個月，故環境條件及植栽生長情形相近，指標分數亦為 48 分。
