# 國定古蹟西嶼西臺損壞調查及修復工程規劃設計

## 因應計畫

主辦單位：澎湖縣政府文化局

設計監造：張義震建築師事務所

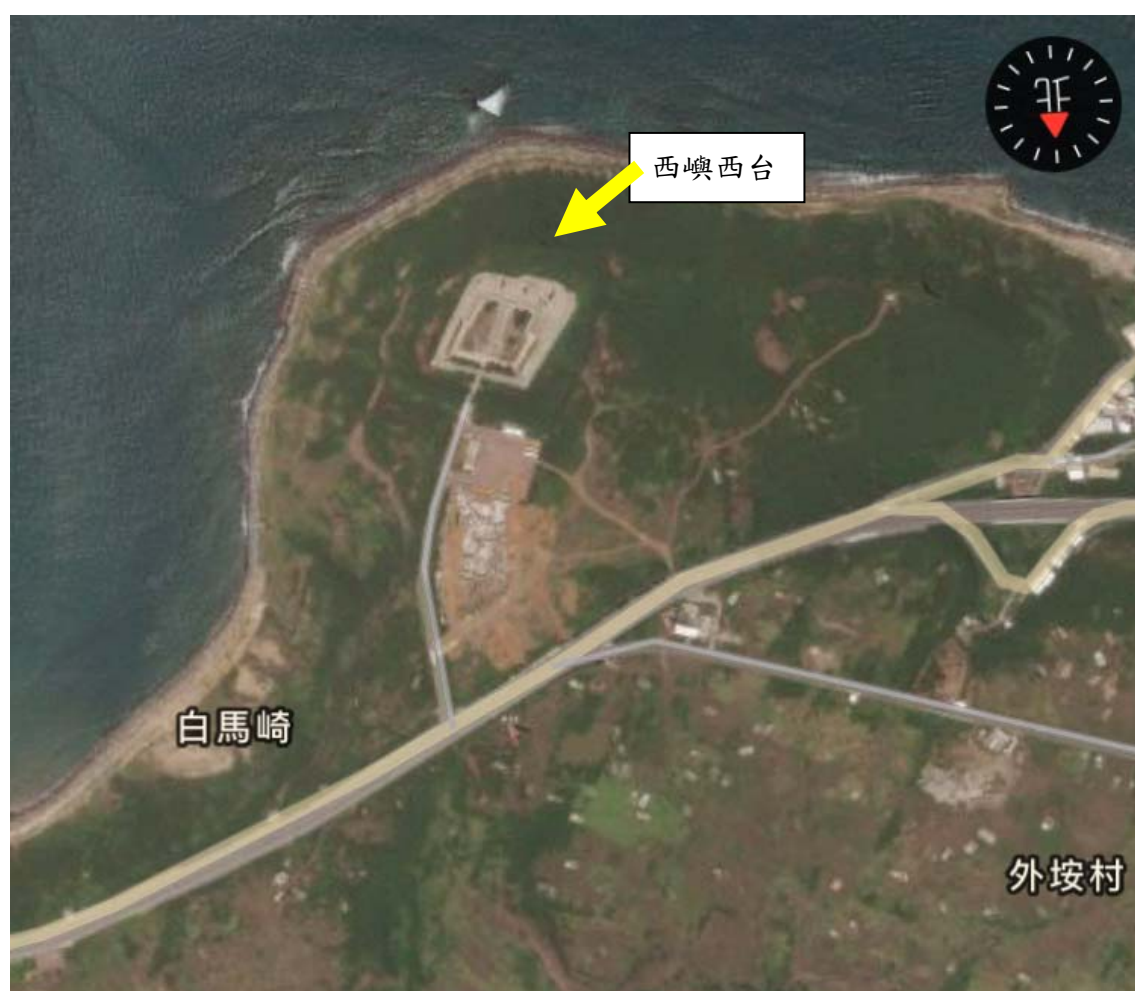
本案建築標的物結構主要為石砌構造，周圍僅鄰近管理中心其餘三面環海，而管理中心距離建築本體上有段距離。

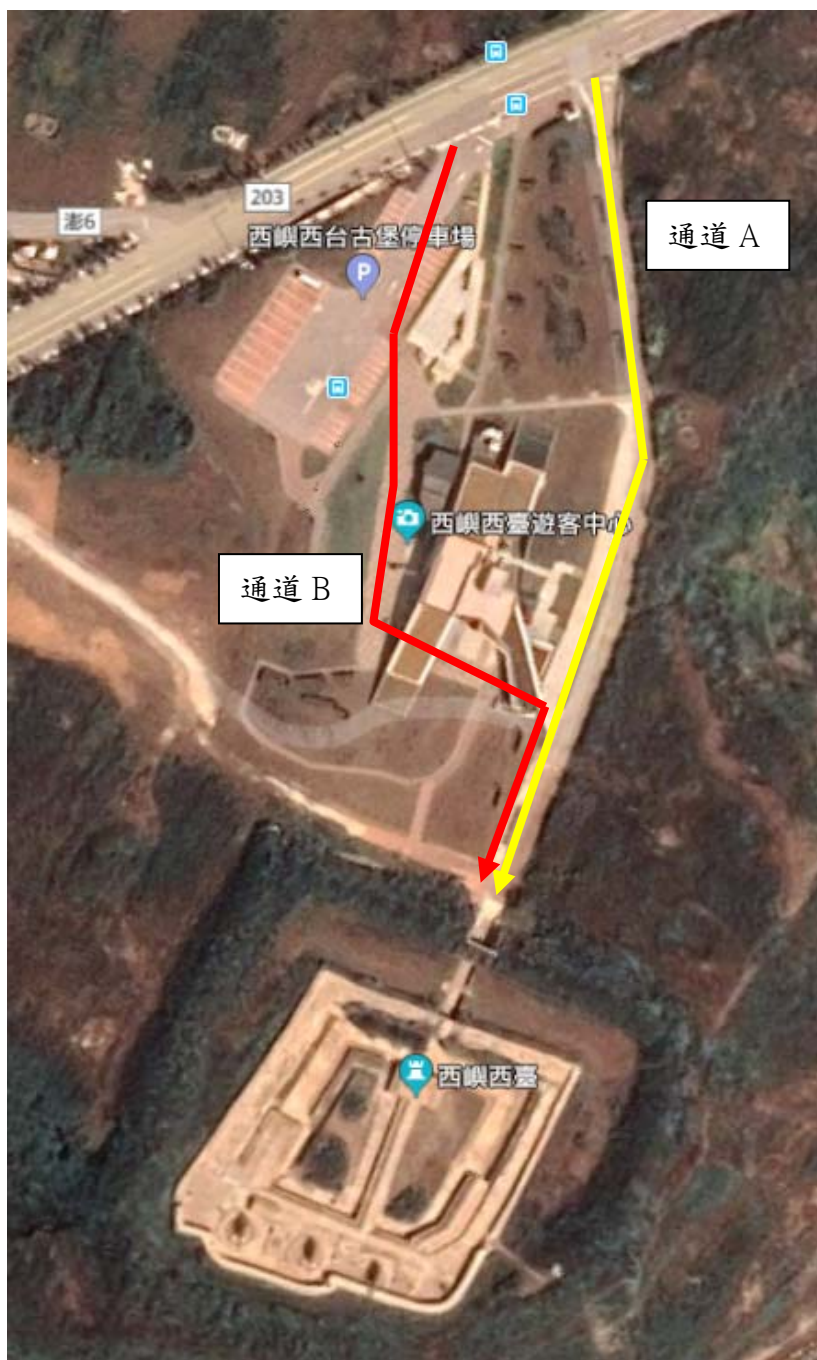
建築標的物本身含遊客中心及古蹟本體，當初在興建遊客中心便已考量行動不便者對於行進使用上的考量，從主要道路有直接進到堡內的順平通道(通道 A)、進入停車場後經由遊客中心進入堡內(通道 B)。

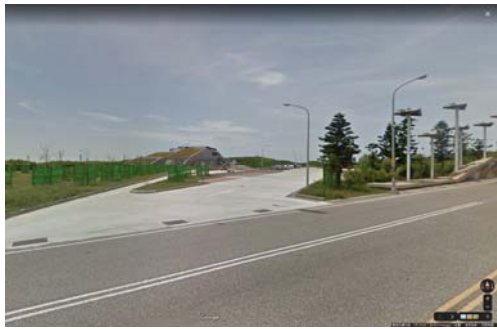
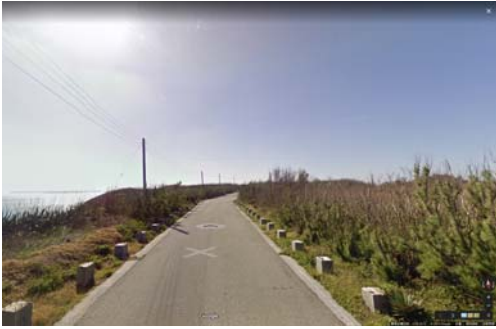
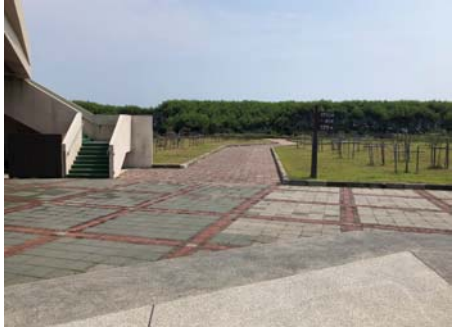
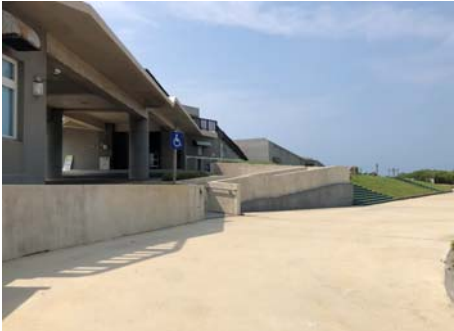
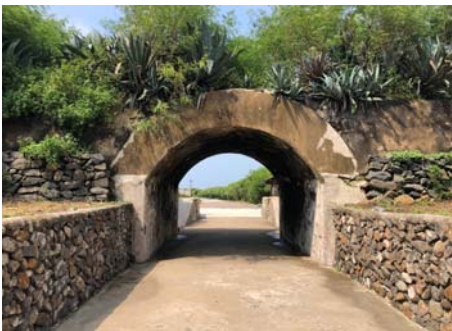
| 通道 A 入口處 | 通道 B 停車場入口處 |
| 通道 A 中間轉彎處 | 通道 B 中間轉彎處 |
| 通道 A 及 B 會合處 | 西嶼砲台入口處 |

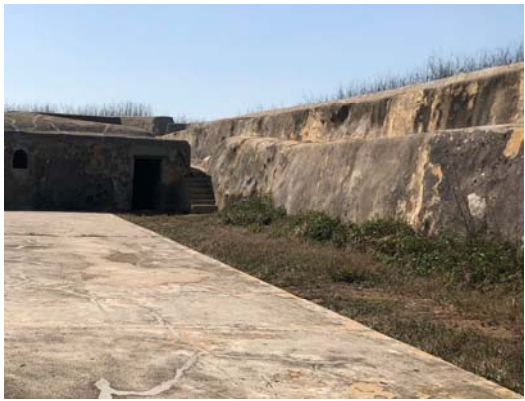
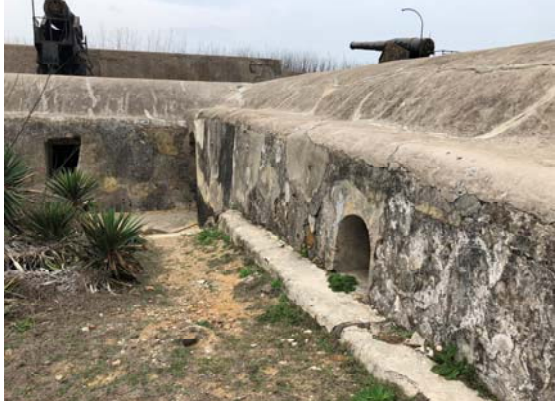
| 左右兩側平台高 4 公尺以上有墜落之慮 | 堡頂平台地勢不平整也有不慎跌落之慮 |

本案因屬於關塞型建築，建築物依地形及需求而建，部分空間無法符合無障礙設備行進，而建築物本體也因為文資身分無法進行或加裝相關無障礙設備，因此在使用上建議部分空間無法符合無障礙需求，在沒有人員協助之狀態下，建議堡頂空間暫停行動不便者參觀，平面及甬道空間目前符合使用需求。
