# 尼伯特颱風中央災害應變中心 第7次情資研判會議

國家災害防救科技中心

2016.07.08 15:00

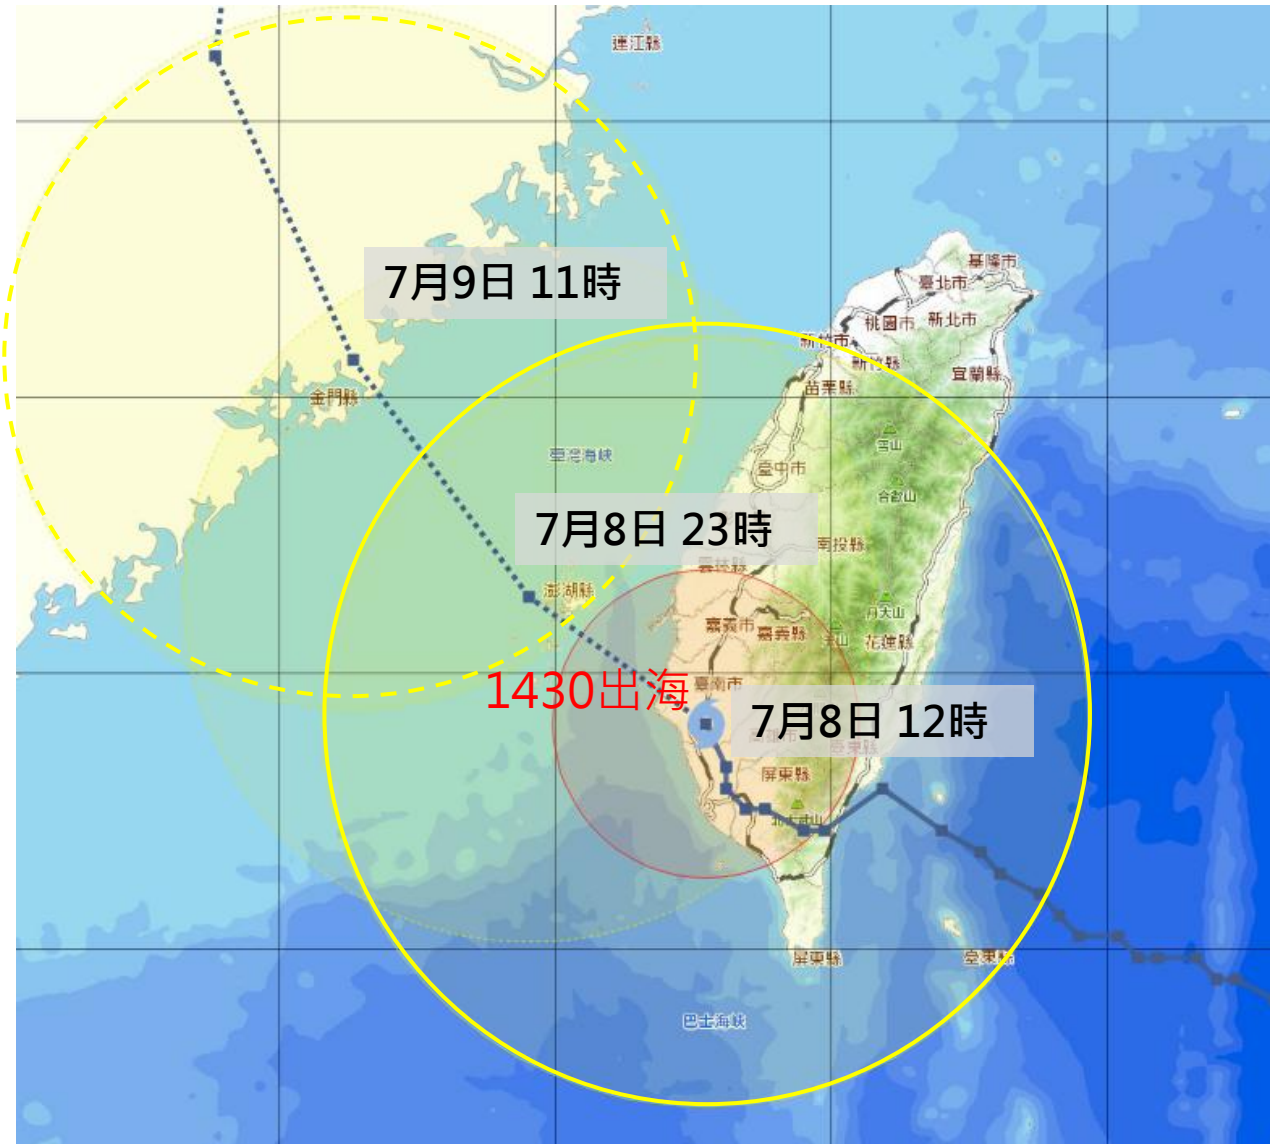
# 尼伯特颱風動態

**尼伯特** (編號第 01 號, 國際命名 NEPARTAK), 中心位置位於北緯 23.0 度, 東經 120.3 度, 以**每小時 12 公里**向西北進行。颱風中心氣壓 945 百帕, 近中心最大風速每秒 43 公尺, 瞬間之最大陣風每秒 53 公尺, **七級風半徑 200 公里**, **十級風半徑 80 公里**

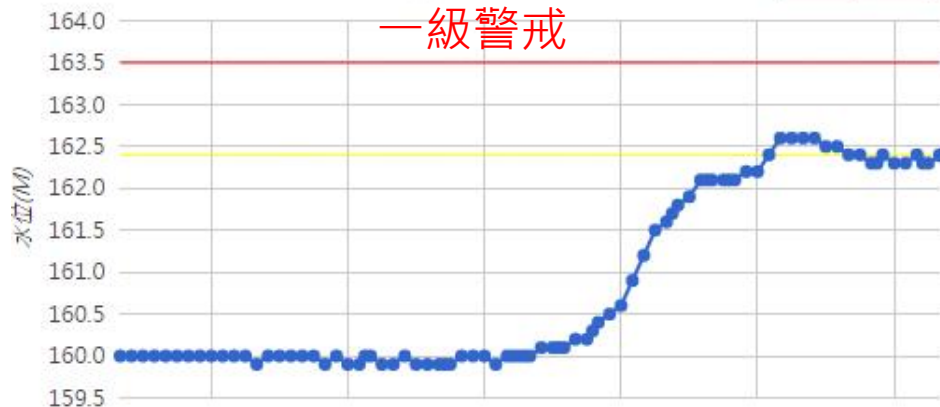
瑞源 ⓘ 資料密度：分鐘

一級警戒

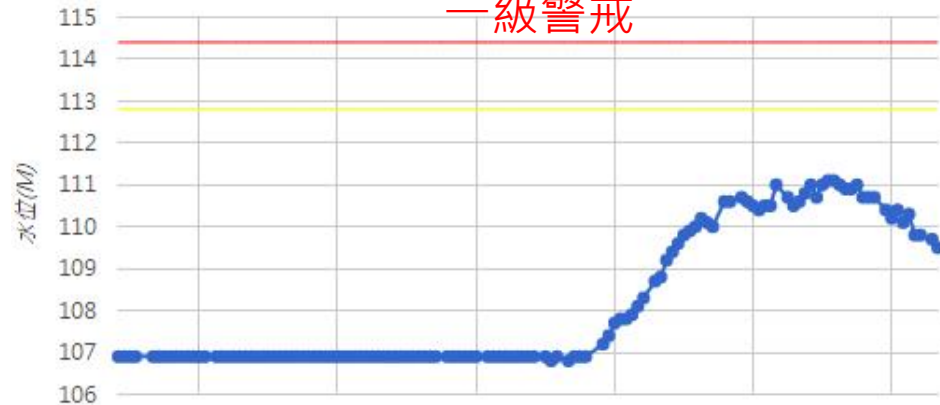
管山大橋 ⓘ 資料密度：分鐘

一級警戒

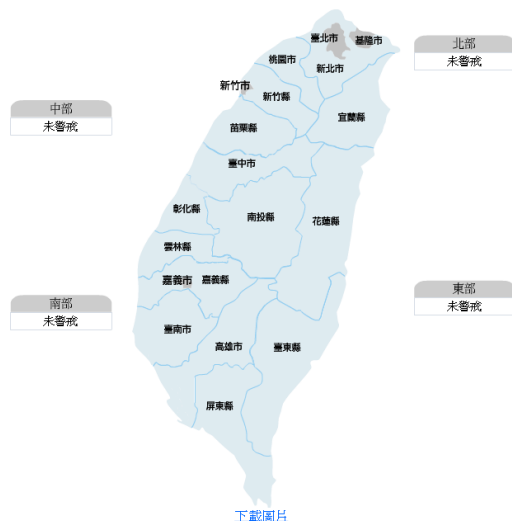
## 河川水位現況-警戒

**一級警戒：**

無

**二級警戒：**

**三級警戒：**

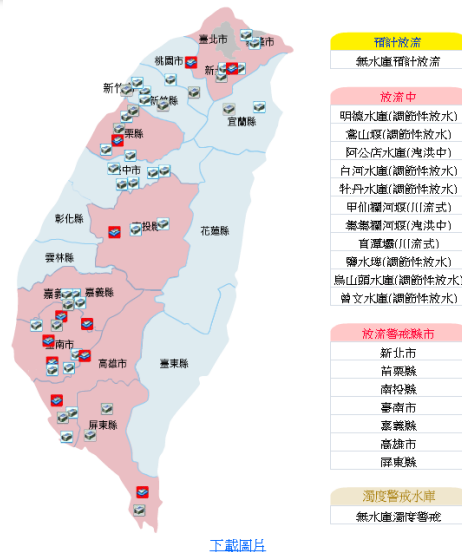
## 水庫洩洪現況-警戒

**放流中：**

明德水庫、鳶山堰、烏山頭水庫、曾文水庫、甲仙攔河堰、集集攔河堰、白河水庫、牡丹水庫、直潭壩、阿公店水庫、鹽水埤

**預計放流：**無

**警戒縣市：**

新北市、苗栗縣、南投縣、台南市、嘉義縣、屏東縣、高雄市

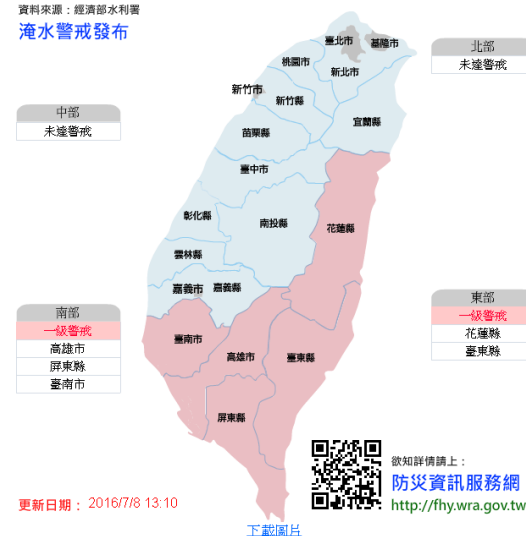
## 即時淹水-警戒

**一級警戒：**

台南市、花蓮縣、台東縣、屏東縣、高雄市

**二級警戒：**

無

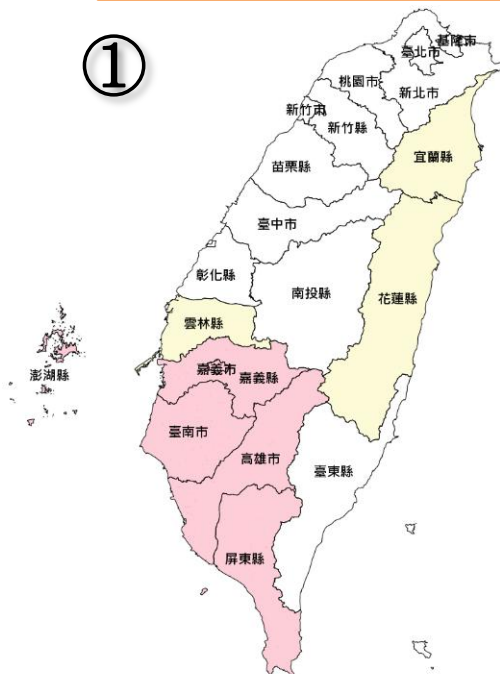
①

7/8 12時 ~ 7/8 23時

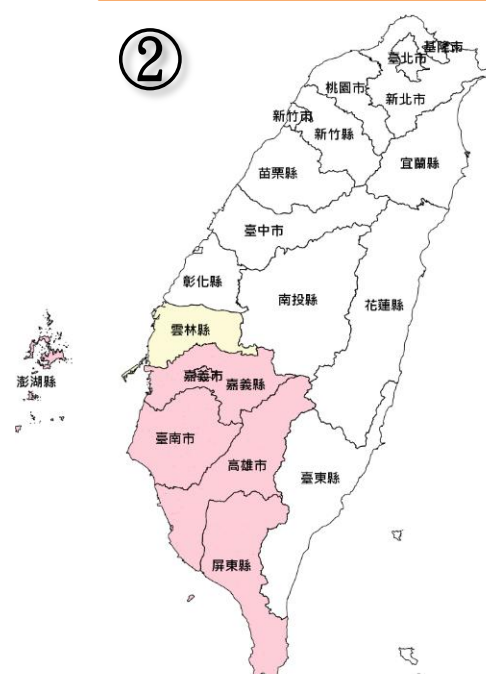
②

7/8 23時 ~ 7/9 11時

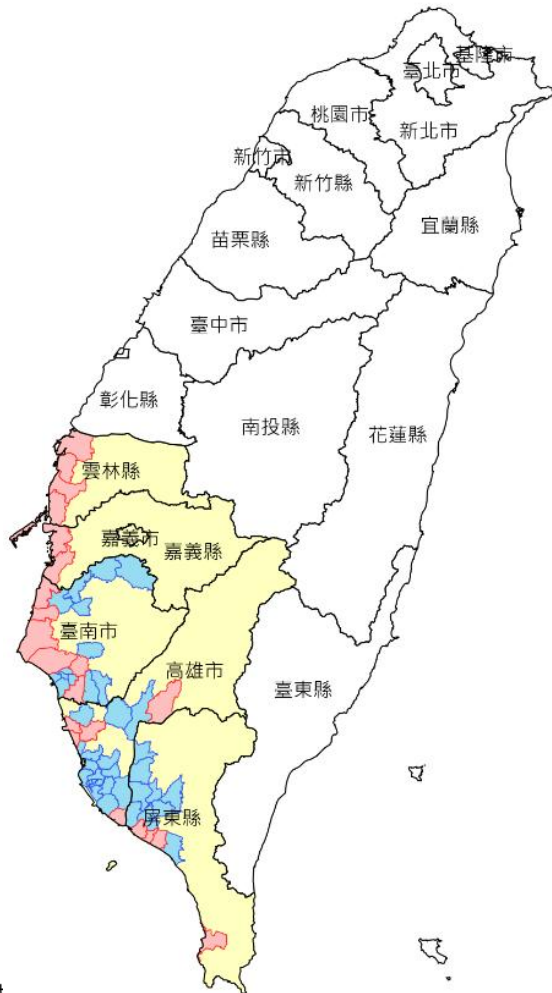
08日14時- 09日14時

加強警戒區域  
易積淹水區域
