# 縣定古蹟漁翁島稅關監視署細部規劃設計

## 期末修復細部規劃報告書（核定版）審查意見回覆表

# 目錄

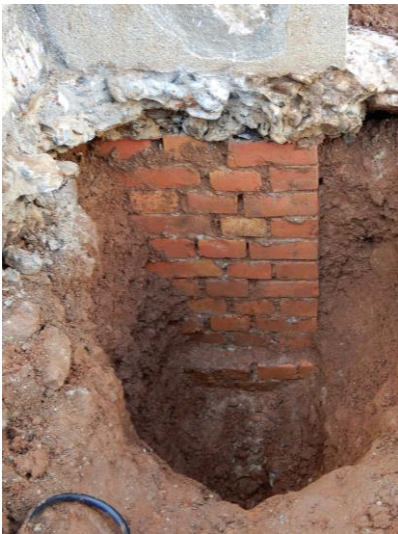
本案建築體紅磚外牆為磚造連續基礎，外立面表面洗石子粉刷，南側正立面及東側立面設有通氣孔，沿外牆設有犬走，但於現場未發現排水溝。室內抬高木地板為磚造連續基礎及磚束，表面均水泥砂漿粉刷。經基礎試掘發現，基牆下方為 1cm 厚之水泥砂漿粉刷層、12cm 厚卵石、10 皮磚基礎 ( 70cm ) 及 2 皮磚基座 ( 13cm )，底層為 10cm 厚無筋混凝土打底。

圖 20 基礎試掘

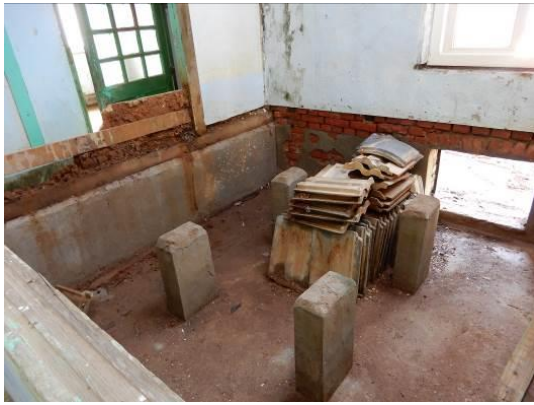
圖 24 室內基礎及磚束

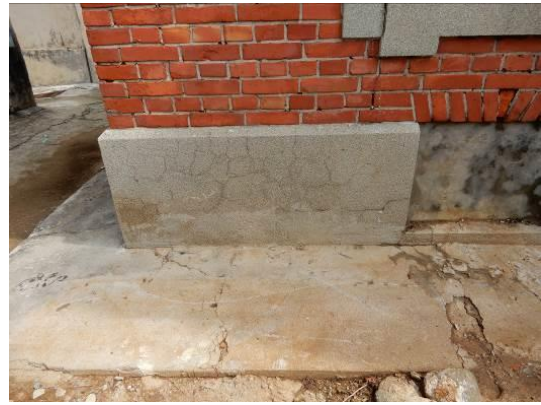
圖 25 犬走

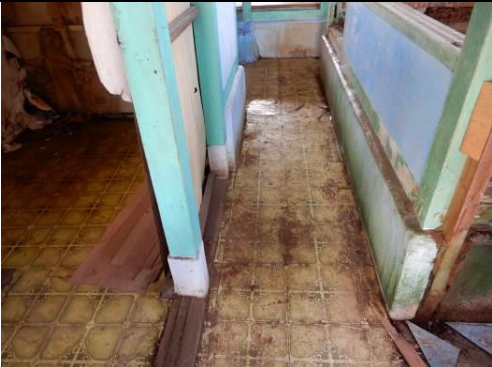
| 照片 | 現況 | 修復方式 |
|---|---|---|
| | 室內布基礎後期被不當上漆或裝修材覆蓋 | 去漆或裝修材拆除後，水泥砂漿粉刷面仿作 |

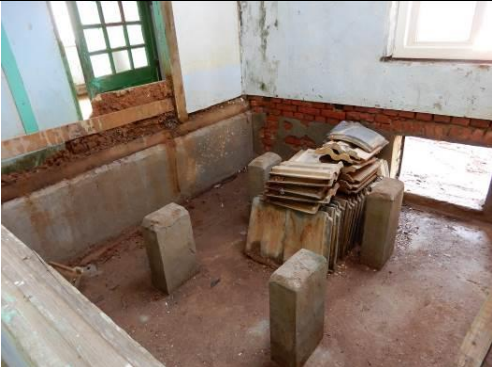
| 照片 | 現況 | 修復方式 |
|---|---|---|
| | 因床組佚失，磚束外露、受潮 | 表面清理檢修，受潮損壞嚴重處粉刷層刮除後，水泥砂漿粉刷層仿作 |

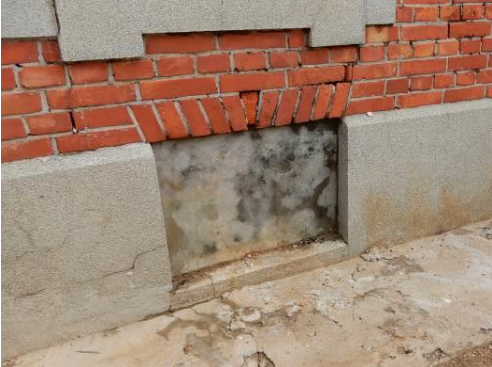
| 照片 | 現況 | 修復方式 |
|---|---|---|
| | 布基礎佚失，通氣窗填砌或格柵佚失 | 布基礎仿作，通氣窗填砌拆除，混凝土預鑄格柵新作，設有床組處設不鏽鋼絲網，另一處印床組不作回復，故設玻璃。 |

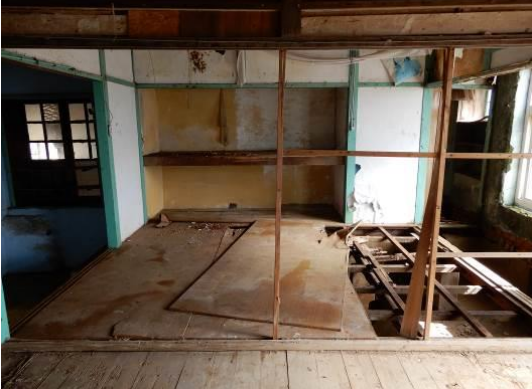
| 4 | | 床板損壞 | 床板仿作鋪設榻榻米 |

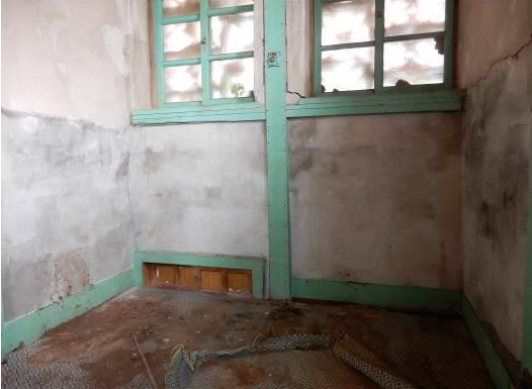
| 5 | | 床板受潮損壞，部分佚失 | 木地板仿作 |

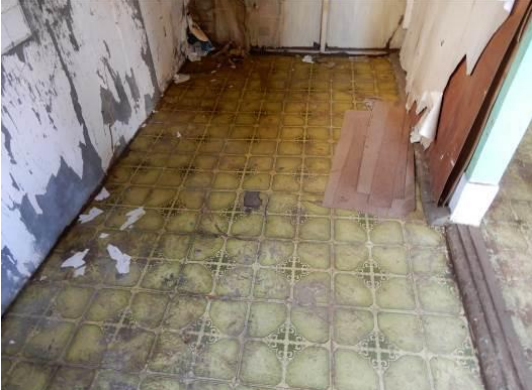
| 6 | | 後期鋪設塑膠地磚 | 塑膠地磚拆除，水泥砂漿地坪粉刷層重作 |

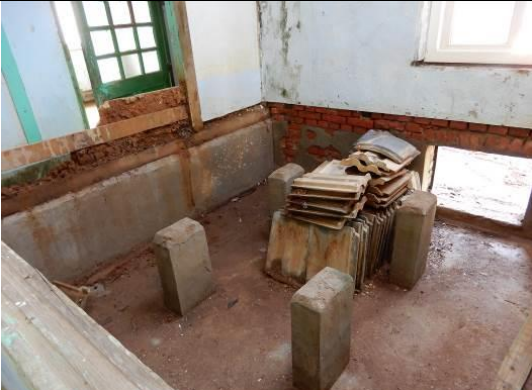
| 7 | | 床板佚失 | 床板仿作鋪設榻榻米 |

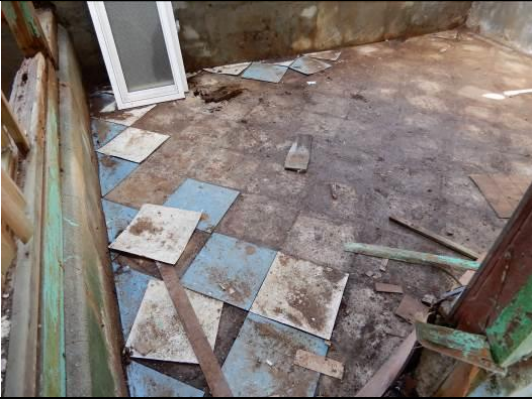
| 8 | | 水泥砂漿地<br>坪受潮損壞 | 粉刷層全面<br>敲除，水泥砂<br>漿粉刷層重<br>作 |

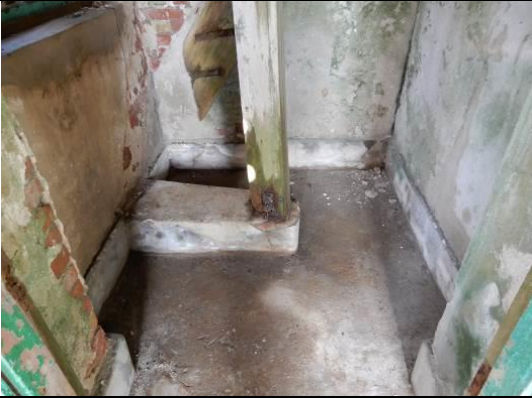
| 9 | | 水泥砂漿地<br>坪積水受潮 | 粉刷層全面<br>敲除，水泥砂<br>漿粉刷層重<br>作 |

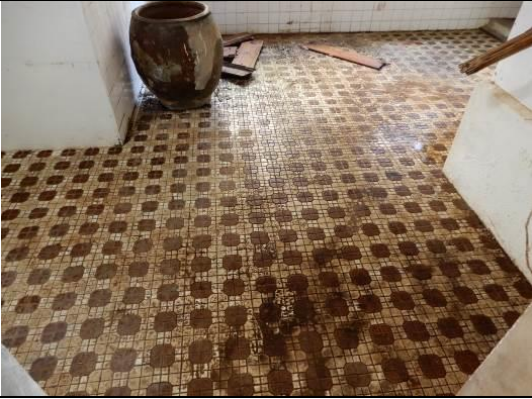
| 增<br>建<br>空<br>間 | | 表面髒污 | 全面拆除 |

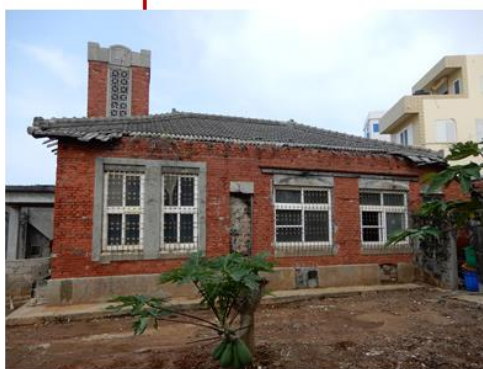
磚縫剝落、後期更換鋁窗

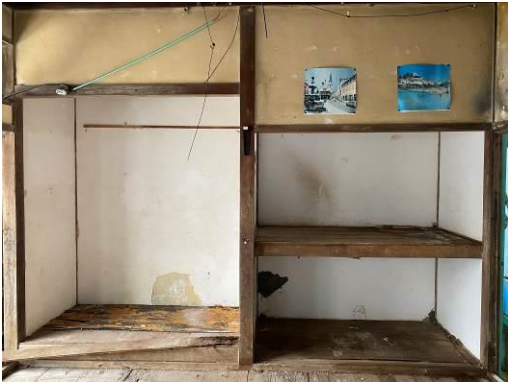
| 3 | | 表面髒污。 | 表面風槍清理，保留歷史風貌 |

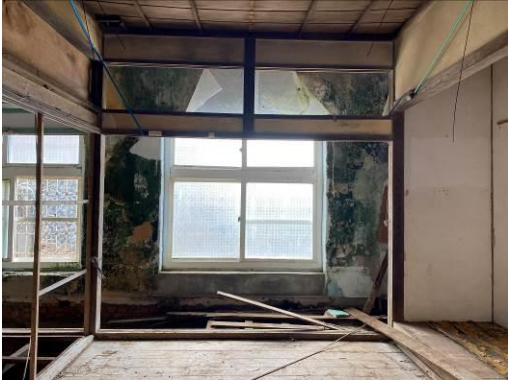
| 4 | | 牆面受潮嚴重，粉刷層剝落。 | 牆面全面粉刷層刮除後，白灰粉刷層仿作。 |

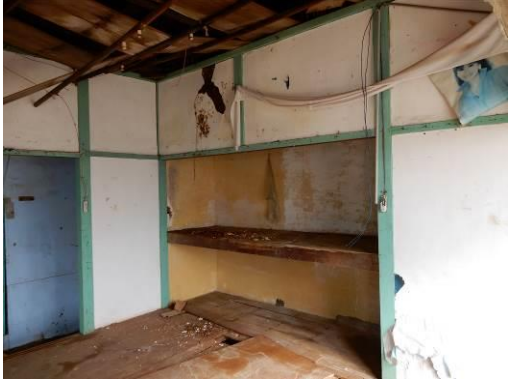
| 5 | | 編竹夾泥牆（小舞壁）粉刷層部分剝落。 | 剝落處以矩形切割後部分敲除，白灰粉刷層仿作。 |

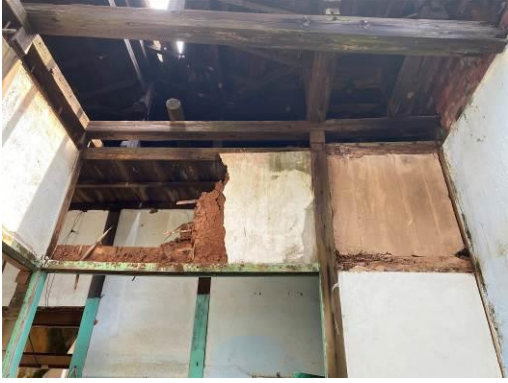
| 6 | | 編竹夾泥牆（小舞壁）嚴重損壞。 | 編竹夾泥牆（小舞壁）仿作。 |

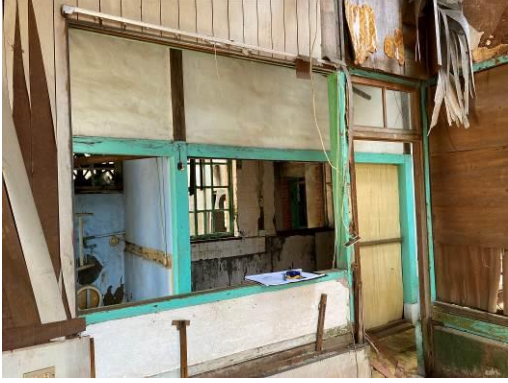
| 7 | | 後期裝修材覆蓋。 | 後期裝修材拆除，牆體全面檢修。 |

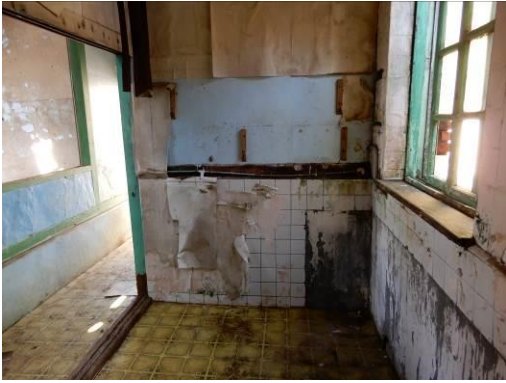
| 8 | | 後期鋪設磁磚。 | 磁磚全面拆除，牆面全面檢修後白灰粉刷層仿作。 |

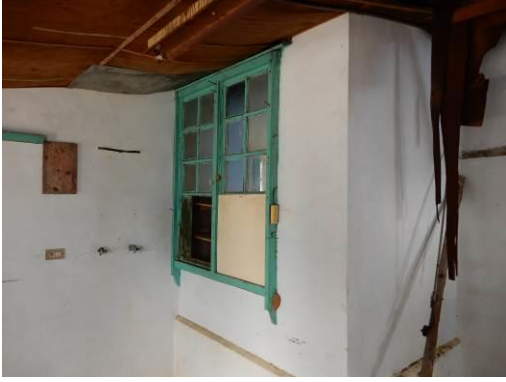
| 9 | | 後期增建處裝修材覆蓋。 | 裝修材拆除至紅磚牆面。 |

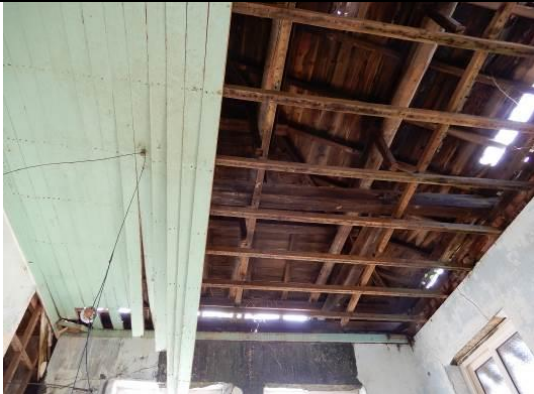
| 編號 | 照片 | 損壞現況 | 修復方式 |
|---|---|---|---|
| 1 | | 木板條天井 ( 打上天井 ) 佚失。 | 天井仿作。 |

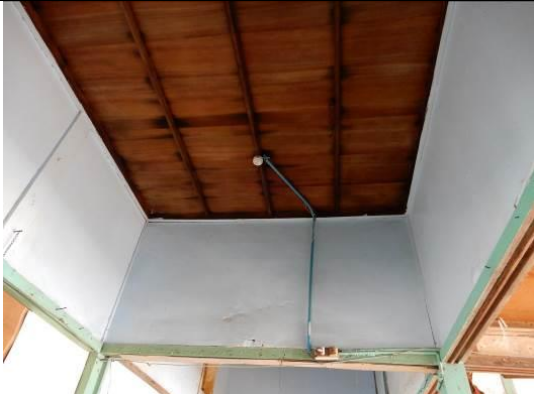
| 編號 | 照片 | 損壞現況 | 修復方式 |
|---|---|---|---|
| 2 | | 表面髒污。 | 表面清理檢修。 |

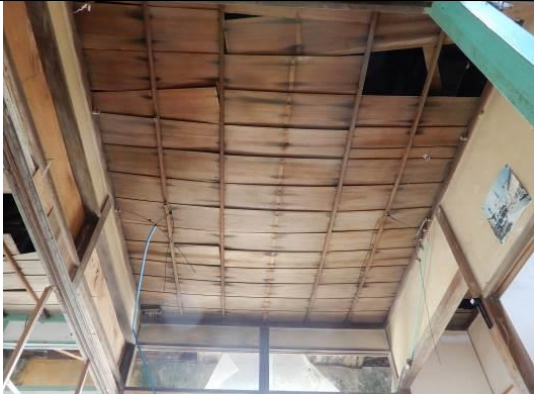
| 編號 | 照片 | 損壞現況 | 修復方式 |
|---|---|---|---|
| 3 | | 竿緣天井塌陷變形。 | 天井拆卸後仿作。 |

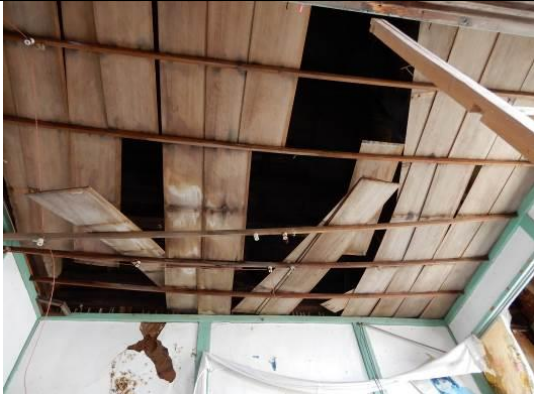
| 編號 | 照片 | 損壞現況 | 修復方式 |
|---|---|---|---|
| 4 | | 竿緣天井塌陷，構件脫落。 | 天井拆卸後仿作。 |

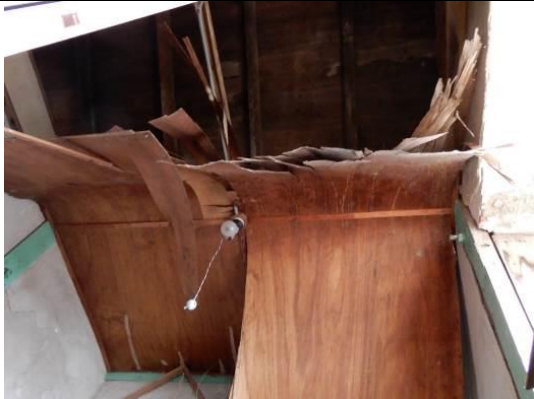
| 5 | | 後期裝修材天井。 | 裝修材拆除，天井不做恢復。 |

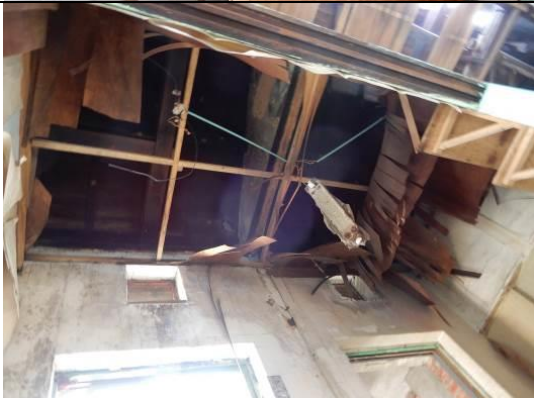
| 6 | | 後期裝修材天井。 | 裝修材拆除。 |

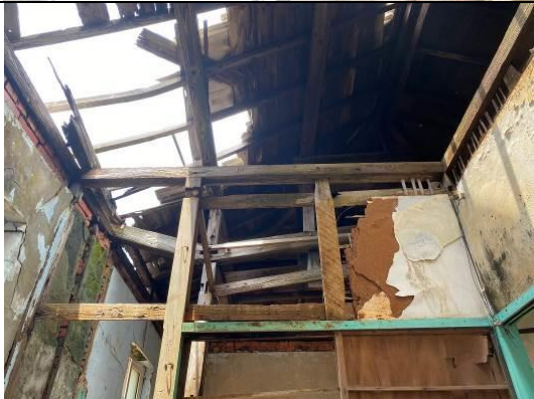
| 7 | | 天井佚失。 | 不作修復，呈現屋架。 |

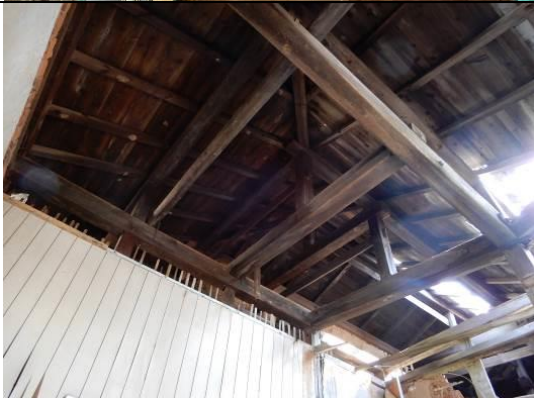
| 8 | | 天井佚失。 | 不作修復，呈現屋架。 |

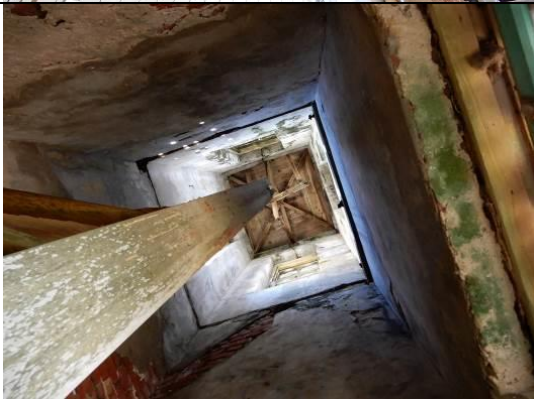
| 9 | | 二樓木作樓板佚失。 | 木作樓板依遺構推測原貌新作。 |

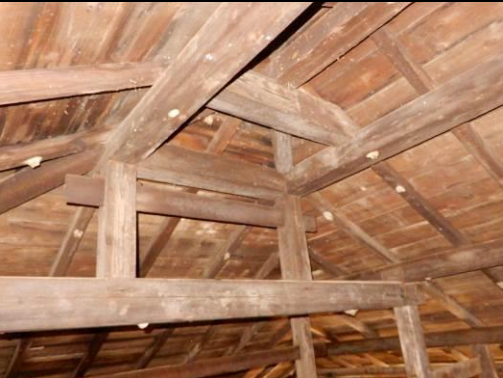
| 照片 | 損壞現況 | 修復方式 |
|---|---|---|
| | <p>南北向屋頂屋面板受潮，椽條蟲卵附著。</p> | <p>屋面板全面拆卸仿作，椽條全面清理檢修。</p> |

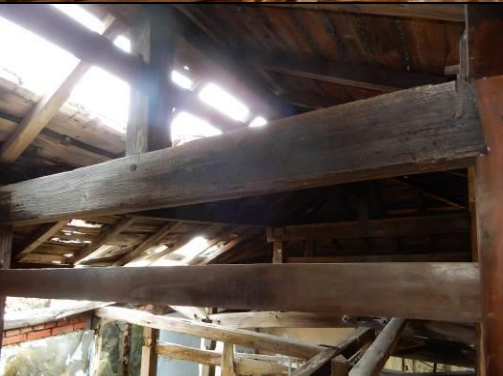
| 照片 | 損壞現況 | 修復方式 |
|---|---|---|
| | <p>東西向屋頂屋面板塌陷，椽條受潮損壞。</p> | <p>屋面板、椽條全面拆卸仿作。</p> |

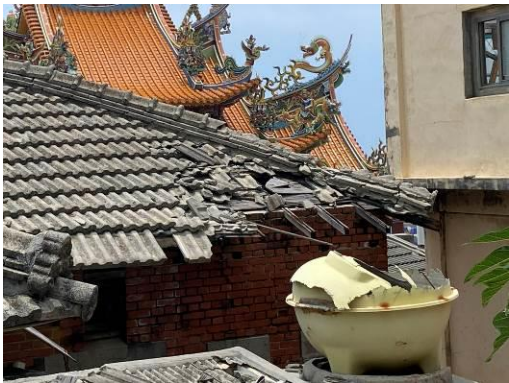
| 4 | | 屋瓦脫落 | 舊瓦全面手工拆卸作為景觀再利用之構材，屋瓦全面仿作抽換，依原樣開模仿作水泥瓦（含收邊瓦、簷口瓦、脊瓦），防水毯及泛水新作。鬼瓦拆卸整修後回鋪。 |

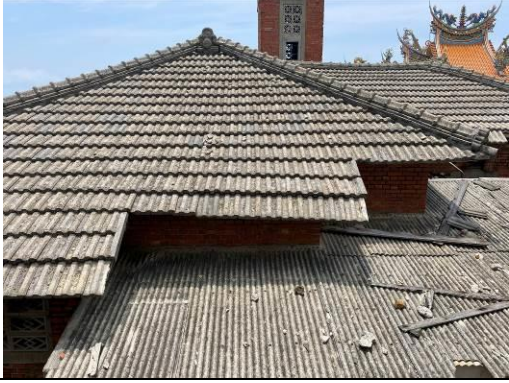
| 5 | | 後期增建浪板屋頂。 | 浪板屋頂拆除。 |

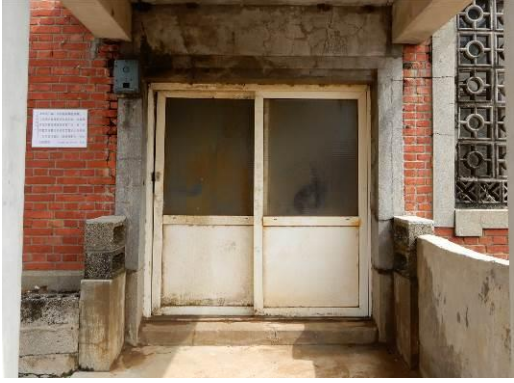
| 編號 | 立面圖 | | 現況損壞 | 修復方式 |
|---|---|---|---|---|
| D1 | | 尺寸( 寬*高 ) | 186*179 | |
| | | 門/窗框 | 後期改建 | 新作 |
| | | 門/窗扇 | 後期改建 | 新作 |

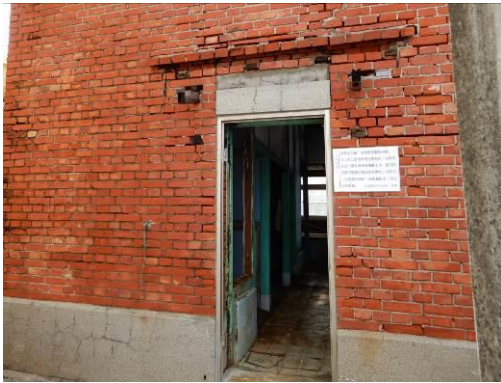
| 編號 | 立面圖 | | 現況損壞 | 修復方式 |
|---|---|---|---|---|
| D2 | | 尺寸( 寬*高 ) | 87*194 | |
| | | 門/窗框 | 佚失 | 新作 |
| | | 門/窗扇 | 佚失 | 新作 |

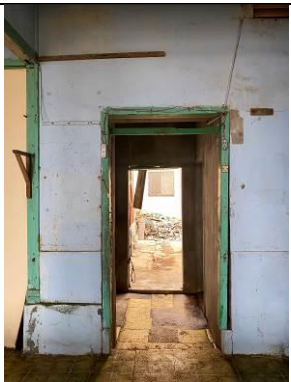
| 編號 | 立面圖 | | 現況損壞 | 修復方式 |
|---|---|---|---|---|
| D3 | | 尺寸( 寬*高 ) | 92.5*194 | |
| | | 門/窗框 | 佚失 | 新作 |
| | | 門/窗扇 | 佚失 | 新作 |

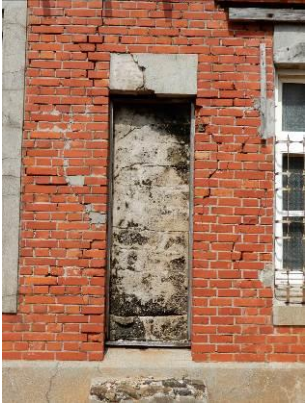
| 編號 | 立面圖 | | 現況損壞 | 修復方式 |
|---|---|---|---|---|
| D4 | | 尺寸( 寬*高 ) | 65*194 | |
| | | 門/窗框 | 佚失 | 新作 |
| | | 門/窗扇 | 佚失 | 新作 |
| 空間<br>位置 | 東向立面/緣側 | 備註 | - | 填砌處拆除 |

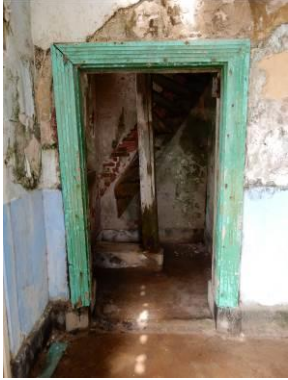
| 編號 | 立面圖 | | 現況損壞 | 修復方式 |
|---|---|---|---|---|
| D5-1 | | 尺寸( 寬*高 ) | 94*181 | |
| | | 門/窗框 | 佚失 | 仿作 |
| | | 門/窗扇 | 佚失 | 仿作 |

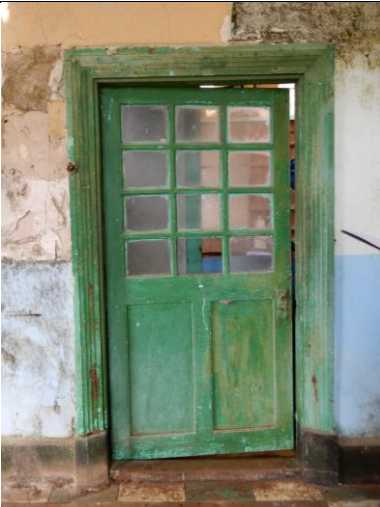
| 編號 | 立面圖 | | 現況損壞 | 修復方式 |
|---|---|---|---|---|
| D5-2 | | 尺寸( 寬*高 ) | 94*181 | |
| | | 門/窗框 | 表面油漆 | 去漆整修 |
| | | 門/窗扇 | 表面油漆 | 去漆整修 |
| | | 玻璃 | 部分佚失 | 仿作 |
| | | 五金 | 損壞 | 換新 |

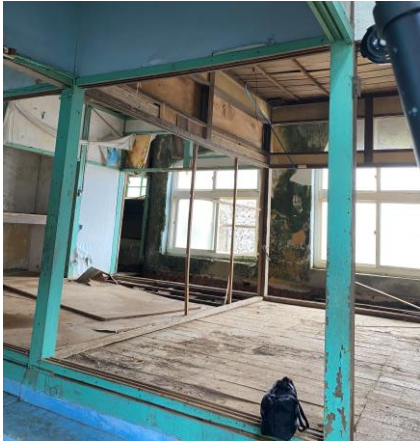
| 編號 | 立面圖 | | 現況損壞 | 修復方式 |
|---|---|---|---|---|
| D6-1 | | 尺寸( 寬*高 ) | 172*176 | |
| | | 門/窗框 | 佚失 | 新作 |
| | | 門/窗扇 | 佚失 | 新作 |

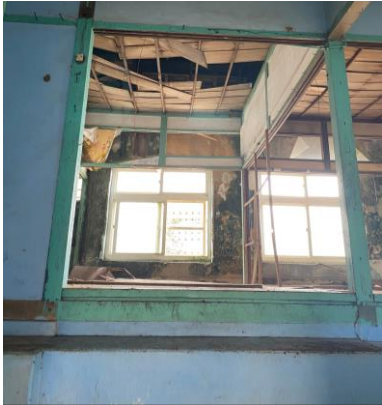
| 編號 | 立面圖 | | 現況損壞 | 修復方式 |
|---|---|---|---|---|
| D6-2 | | 尺寸( 寬*高 ) | 172*176 | |
| | | 門/窗框 | 佚失 | 新作 |
| | | 門/窗扇 | 佚失 | 新作 |

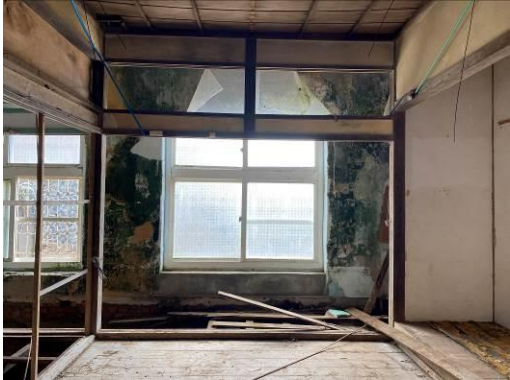
| 編號 | 立面圖 | | 現況損壞 | 修復方式 |
|---|---|---|---|---|
| D7-1 | | 尺寸( 寬*高 ) | 261.5*176 | |
| | | 門/窗框 | 佚失 | 新作 |
| | | 門/窗扇 | 佚失 | 新作 |

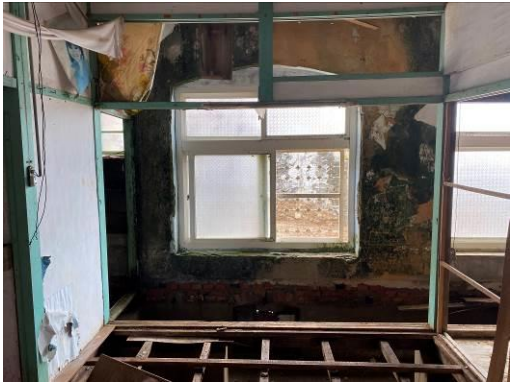
| 編號 | 立面圖 | | 現況損壞 | 修復方式 |
|---|---|---|---|---|
| D7-2 | | 尺寸( 寬*高 ) | 261.5*176 | |
| | | 門/窗框 | 佚失 | 新作 |
| | | 門/窗扇 | 佚失 | 新作 |

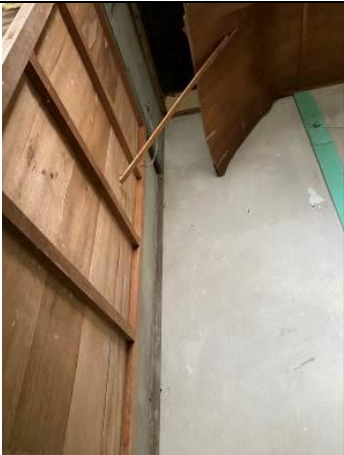
| 編號 | 立面圖 | | 現況損壞 | 修復方式 |
|---|---|---|---|---|
| D8 | | 尺寸( 寬*高 ) | 87*176 | |
| | | 門/窗框 | 表面髒汙 | 清理整修 |
| | | 門/窗扇 | 表面髒汙 | 清理整修 |
| | | 玻璃 | 表面髒汙 | 清理整修 |

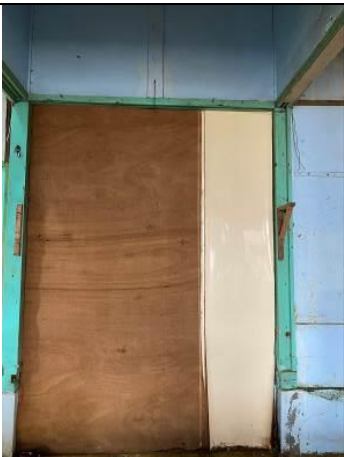
| 編號 | 立面圖 | | 現況損壞 | 修復方式 |
|---|---|---|---|---|
| D9 | | 尺寸( 寬*高 ) | 91.5*232.5 | |
| | | 門/窗框 | 佚失 | 新作 |
| | | 門/窗扇 | 佚失 | 新作 |

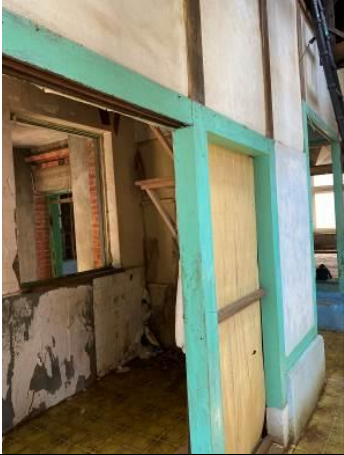
| 編號 | 立面圖 | | 現況損壞 | 修復方式 |
|---|---|---|---|---|
| D10 | | 尺寸( 寬*高 ) | 172*183 | |
| | | 門/窗框 | 佚失 | 新作 |
| | | 門/窗扇 | 佚失 | 新作 |

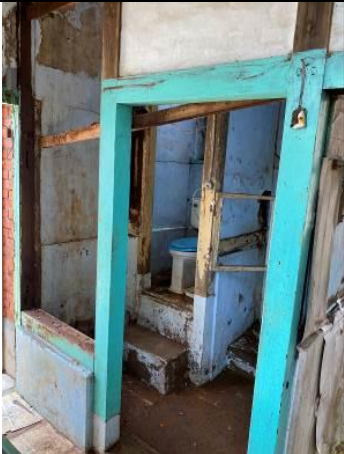
| 編號 | 立面圖 | | 現況損壞 | 修復方式 |
|---|---|---|---|---|
| D11 | | 尺寸( 寬*高 ) | 87*194 | |
| | | 門/窗框 | 佚失 | 新作 |
| | | 門/窗扇 | 佚失 | 新作 |

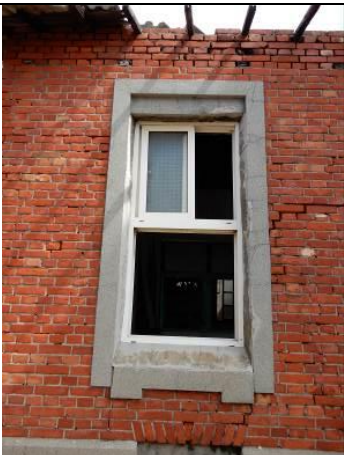
| 編號 | 立面圖 | | 現況損壞 | 修復方式 |
|---|---|---|---|---|
| W1-1 | | 尺寸( 寬*高 ) | 96*185 | |
| | | 門/窗框 | 後期改建 | 新作 |
| | | 門/窗扇 | 後期改建 | 新作 |

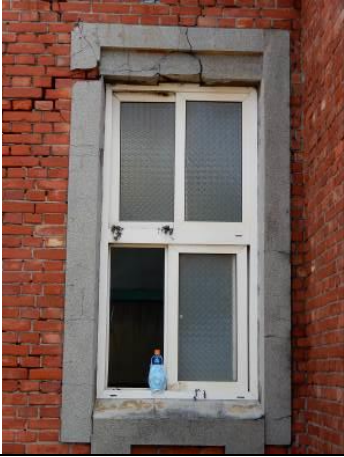
| 編號 | 立面圖 | | 現況損壞 | 修復方式 |
|---|---|---|---|---|
| W1-2 | | 尺寸( 寬*高 ) | 96*185 | |
| | | 門/窗框 | 後期改建 | 新作 |
| | | 門/窗扇 | 後期改建 | 新作 |

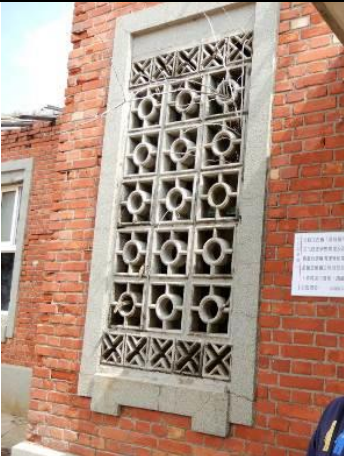
| 編號 | 立面圖 | | 現況損壞 | 修復方式 |
|---|---|---|---|---|
| W1-3 | | 尺寸( 寬*高 ) | 96*185 | |
| | | 門/窗框 | 受潮腐朽 | 新作 |
| | | 門/窗扇 | 受潮腐朽 | 新作 |
| 空間位置 | 南向立面/塔樓 | 備註 | 空心花磚封堵 | 空心花磚拆除 |

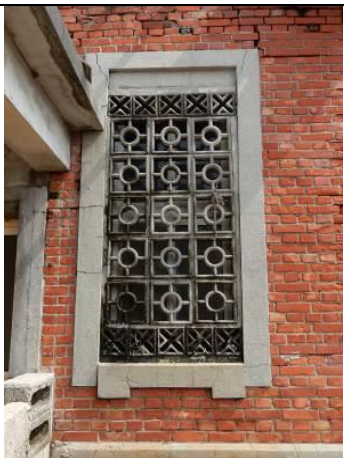
| 編號 | 立面圖 | | 現況損壞 | 修復方式 |
|---|---|---|---|---|
| W1-4 | | 尺寸( 寬*高 ) | 96*185 | |
| | | 門/窗框 | 後期改建 | 新作 |
| | | 門/窗扇 | 後期改建 | 新作 |
| 空間位置 | 南向立面/辦公廳 | 備註 | 空心花磚封堵 | 空心花磚拆除 |

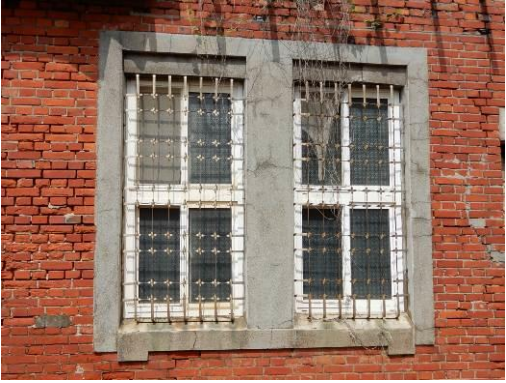
| 編號 | 立面圖 | | 現況損壞 | 修復方式 |
|---|---|---|---|---|
| W1-5 | | 尺寸( 寬*高 ) | 96*185 | |
| | | 門/窗框 | 後期改建 | 新作 |
| | | 門/窗扇 | 後期改建 | 新作 |

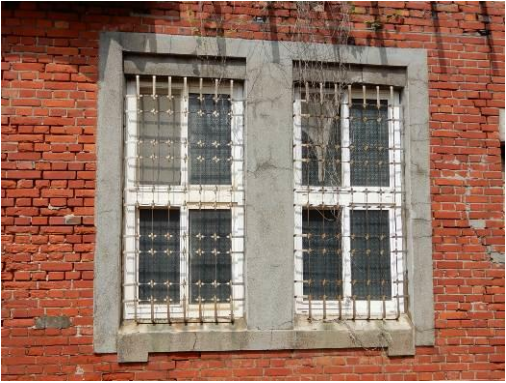
| 編號 | 立面圖 | | 現況損壞 | 修復方式 |
|---|---|---|---|---|
| W1-6 | | 尺寸( 寬*高 ) | 96*185 | |
| | | 門/窗框 | 後期改建 | 新作 |
| | | 門/窗扇 | 後期改建 | 新作 |

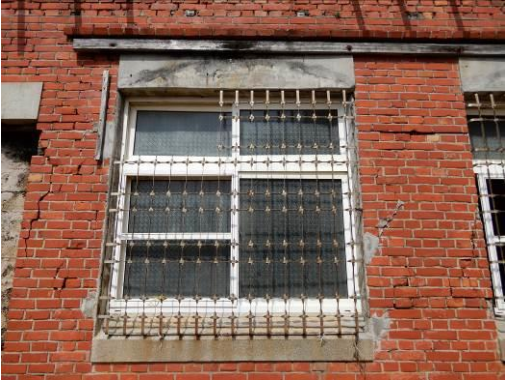
| 編號 | 立面圖 | | 現況損壞 | 修復方式 |
|---|---|---|---|---|
| W2-1 | | 尺寸( 寬*高 ) | 185*170 | 185*190 |
| | | 門/窗框 | 後期改建 | 新作 |
| | | 門/窗扇 | 後期改建 | 新作 |

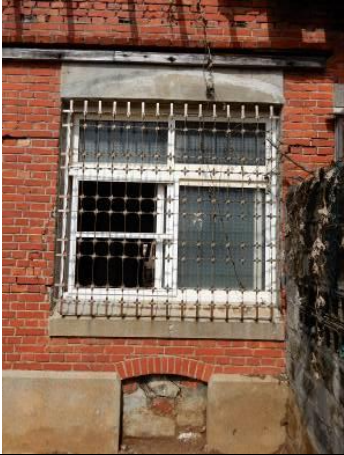
| 編號 | 立面圖 | | 現況損壞 | 修復方式 |
|---|---|---|---|---|
| W2-2 | | 尺寸( 寬*高 ) | 185*170 | 185*190 |
| | | 門/窗框 | 後期改建 | 新作 |
| | | 門/窗扇 | 後期改建 | 新作 |

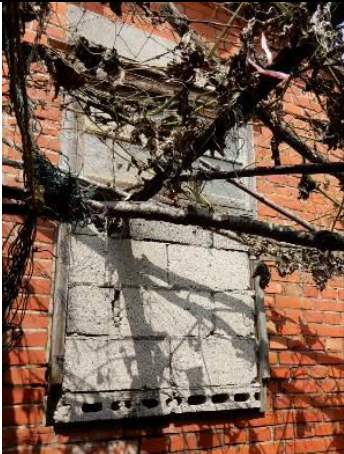
| 編號 | 立面圖 | | 現況損壞 | 修復方式 |
|---|---|---|---|---|
| W3 | | 尺寸( 寬*高 ) | 92.5*134 | |
| | | 門/窗框 | 填砌、改建 | 仿作 |
| | | 門/窗扇 | 填砌、改建 | 仿作 |
| | | 雨庇 | 風化破損 | 整修 |

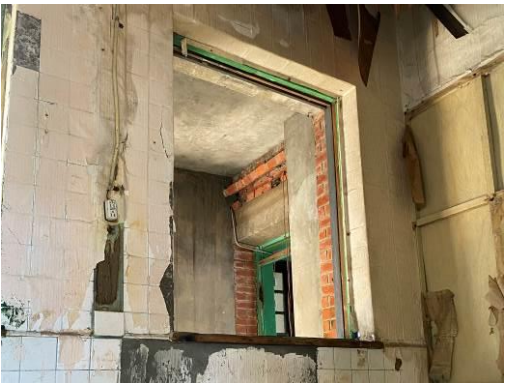
| 編號 | 立面圖 | | 現況損壞 | 修復方式 |
|---|---|---|---|---|
| W6-1 | | 尺寸( 寬*高 ) | 110*149 | |
| | | 門/窗框 | 佚失 | 仿作 |
| | | 門/窗扇 | 佚失 | 仿作 |

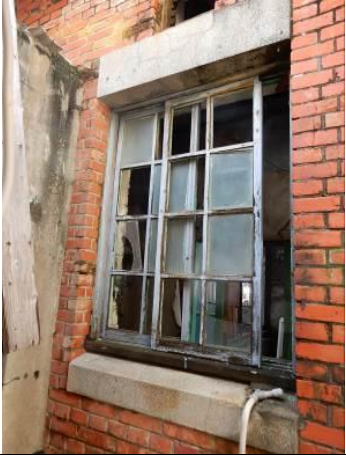
| 編號 | 立面圖 | | 現況損壞 | 修復方式 |
|---|---|---|---|---|
| W6-2 | | 尺寸( 寬*高 ) | 110*149 | |
| | | 門/窗框 | 受潮損壞 | 仿作 |
| | | 門/窗扇 | 受潮損壞 | 仿作 |

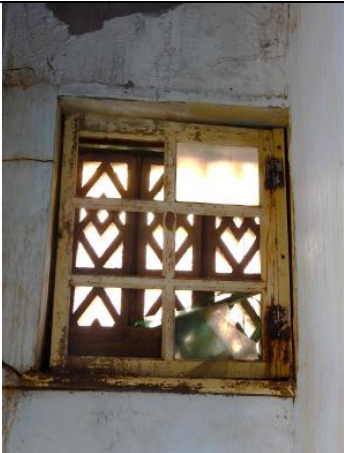
| 編號 | 立面圖 | | 現況損壞 | 修復方式 |
|---|---|---|---|---|
| W8-1 | | 尺寸( 寬*高 ) | 92.5*134 | |
| | | 門/窗框 | 後期改建 | 仿作 |
| | | 門/窗扇 | 後期改建 | 仿作 |

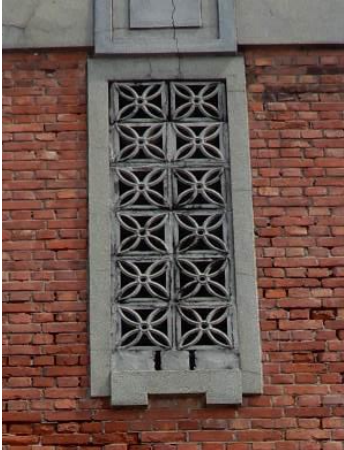
| 編號 | 立面圖 | | 現況損壞 | 修復方式 |
|---|---|---|---|---|
| W9-1 | | 尺寸( 寬*高 ) | 92.5*134 | |
| | | 門/窗框 | 受潮損壞 | 仿作 |
| | | 門/窗扇 | 受潮損壞 | 仿作 |
| | | 玻璃 | 部分破損 | 仿作 |

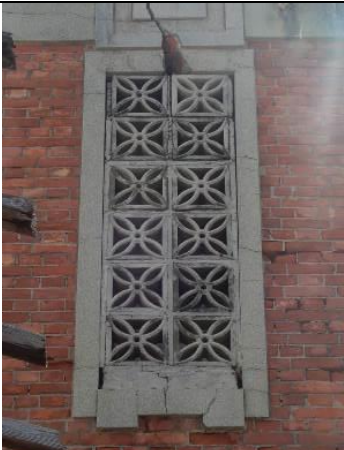
| 編號 | 立面圖 | | 現況損壞 | 修復方式 |
|---|---|---|---|---|
| W9-2 | | 尺寸( 寬*高 ) | 92.5*134 | |
| | | 門/窗框 | 受潮損壞 | 仿作 |
| | | 門/窗扇 | 受潮損壞 | 仿作 |
| | | 玻璃 | 部分破損 | 仿作 |

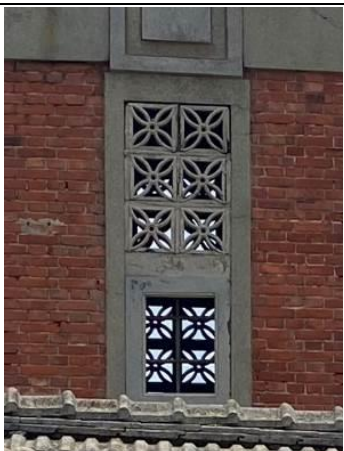
| 編號 | 立面圖 | | 現況損壞 | 修復方式 |
|---|---|---|---|---|
| W9-3 | | 尺寸( 寬*高 ) | 92.5*134 | |
| | | 門/窗框 | 受潮損壞 | 仿作 |
| | | 門/窗扇 | 受潮損壞 | 仿作 |
| | | 玻璃 | 部分破損 | 仿作 |

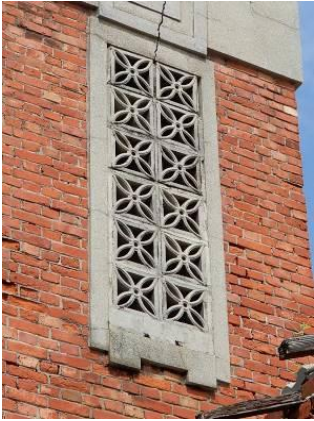
| 編號 | 立面圖 | | 現況損壞 | 修復方式 |
|---|---|---|---|---|
| W9-4 | | 尺寸( 寬*高 ) | 92.5*134 | |
| | | 門/窗框 | 受潮損壞 | 仿作 |
| | | 門/窗扇 | 受潮損壞 | 仿作 |
| | | 玻璃 | 部分破損 | 仿作 |

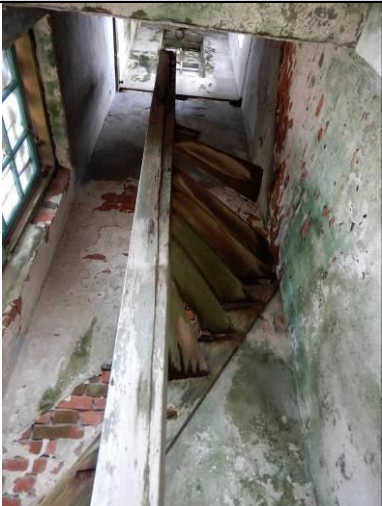
| 名稱 | 照片 | 損壞現況 | 修復方式 |
|---|---|---|---|
| 樓梯 | | 木作樓梯損壞嚴重，構件佚失。 | 木作樓梯新作。 |

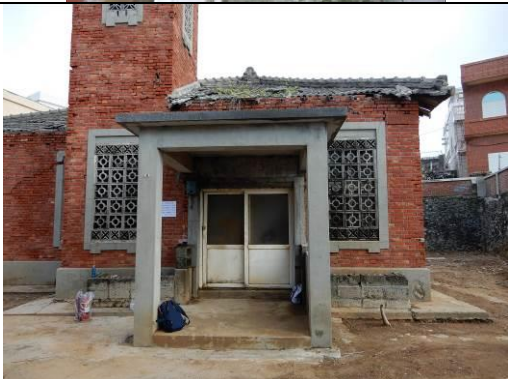
| 名稱 | 照片 | 損壞現況 | 修復方式 |
|---|---|---|---|
| 主入口<br>雨庇 | | 後期改建。 | 拆除後雨庇仿作。 |

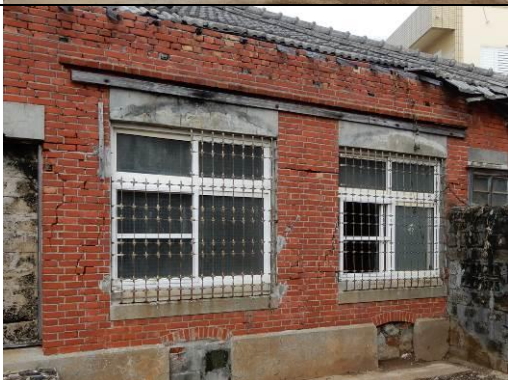
| 名稱 | 照片 | 損壞現況 | 修復方式 |
|---|---|---|---|
| 東側立<br>面窗戶<br>雨庇 | | 佚失。 | 雨庇新作。 |

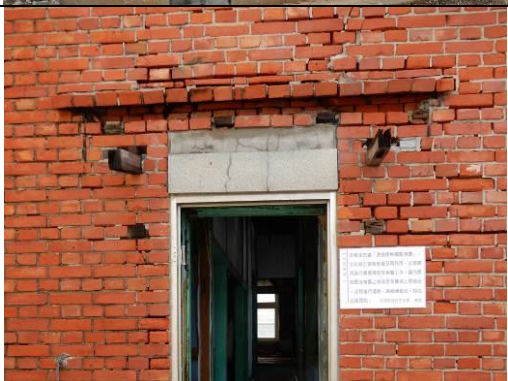
| 名稱 | 照片 | 損壞現況 | 修復方式 |
|---|---|---|---|
| 西側立<br>面次入<br>口雨庇 | | 佚失。 | 雨庇新作。 |

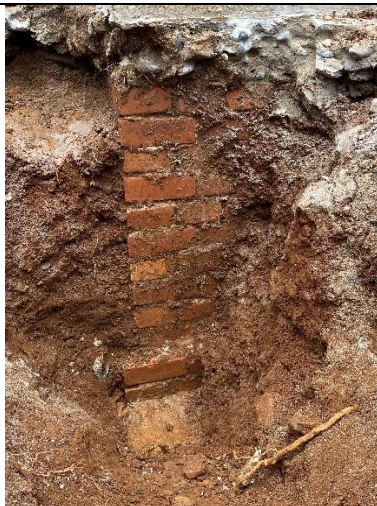
圖 11 A-2 基礎立面圖

經基礎試掘發現，基牆下方為 1cm 厚之水泥砂漿粉刷層、12cm 厚卵石、10 皮磚基礎（70cm）及 2 皮磚基座（13cm），底層為 10cm 後無筋混凝土打底。

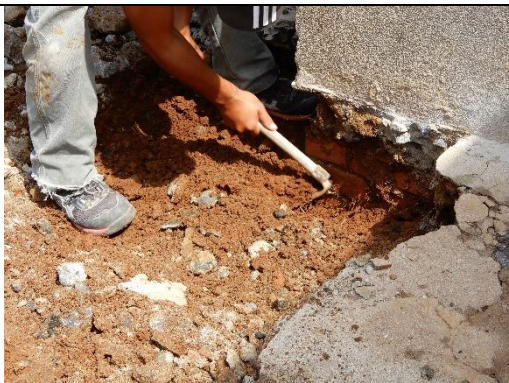
| <p>圖 15 基礎試掘監督</p> | <p>圖 16 基礎試掘記錄</p> |

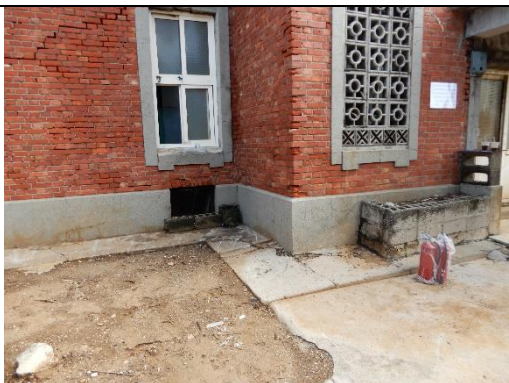
| <p>圖 17 施工前</p> | <p>圖 18 施工中</p> |
